# VEHICLE CONDITION REPORT

## 車輛状態表

| 管理No<br>G-01549 | 車名<br>エルフ | 形状<br>高所作業車 | | |

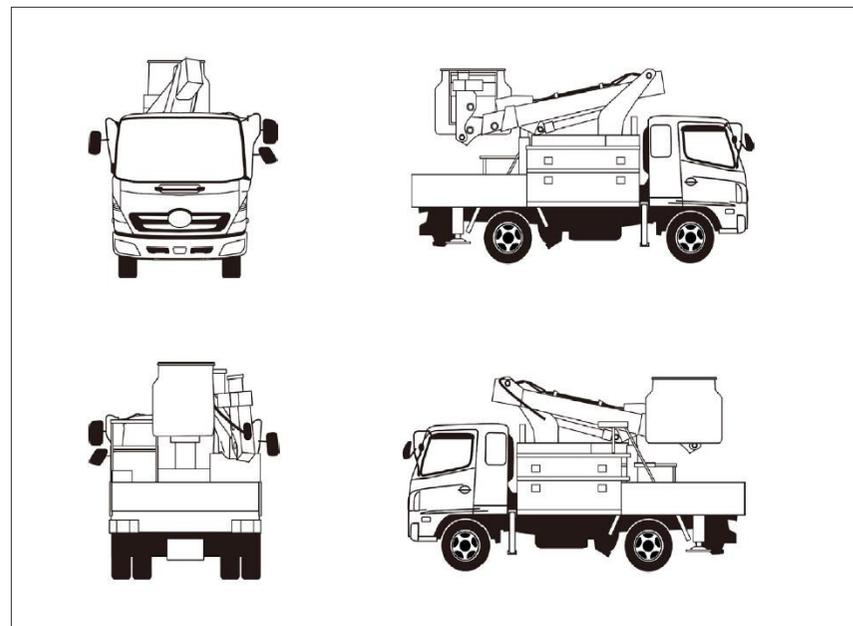
| キャブ内部<br>汚れ<br>小 |
| シート破れ<br>無し |

| フロントガラス<br>飛び石有 |

| エンジン状態<br>良好 | ミッション、デフ状態<br>良好 |
| フレーム状態<br>・錆小 | 車体状態<br>・バケット傷、凹み |
