# VEHICLE CONDITION REPORT

## 車輛状態表

| 管理No<br>G-02156 | 車名<br>レンジャー | 形状<br>2.9t吊4段クレーン 木平 ベッドレス | | |

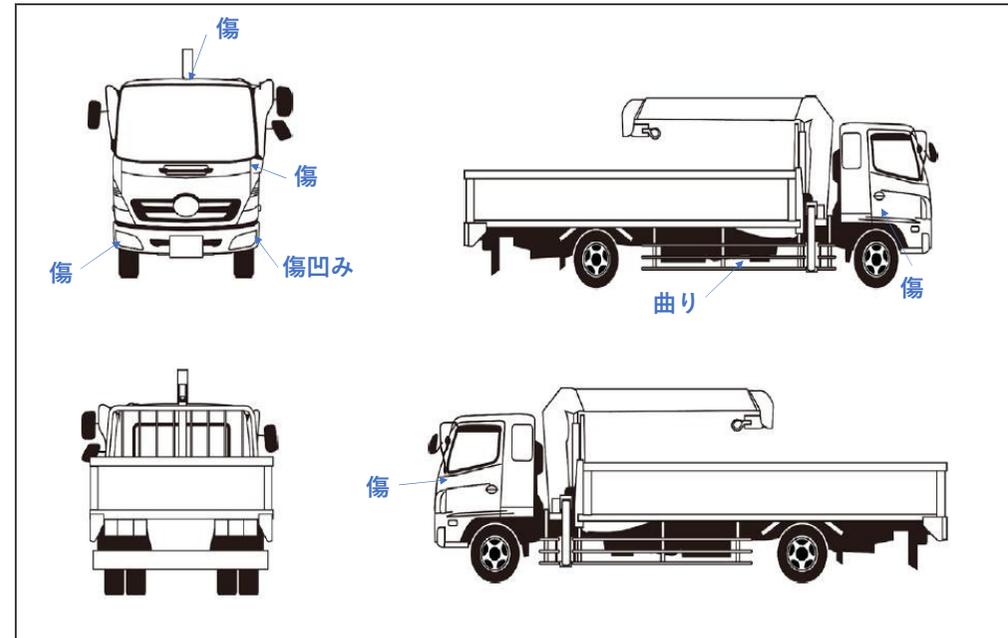
| フロントガラス<br>飛び石有 |

| フレーム状態<br>良好 | 車輛状態<br>・内板割れ穴<br>・ワイヤーキンク<br>・ボディー各所傷凹み |
