VEHICLE CONDITION REPORT

車輛状態表

管理No G-02203	車名 デュトロ	形状 低温冷凍車 10尺 全低床		
初年度 令和2年08月	型式 2RG-XZC605M	車体番号 XZC605-0027836		
乗員 3人	走行距離 178,235 km	最大積載量 2,000 kg	排気量 4,000 cc	車検期限 抹消
上物 2020/6 東プレ XV22LOC-P エバハウス -30°C設定 2020/6 東プレ 左サイドドア ラッシング1段 リア観音扉 断熱50mm

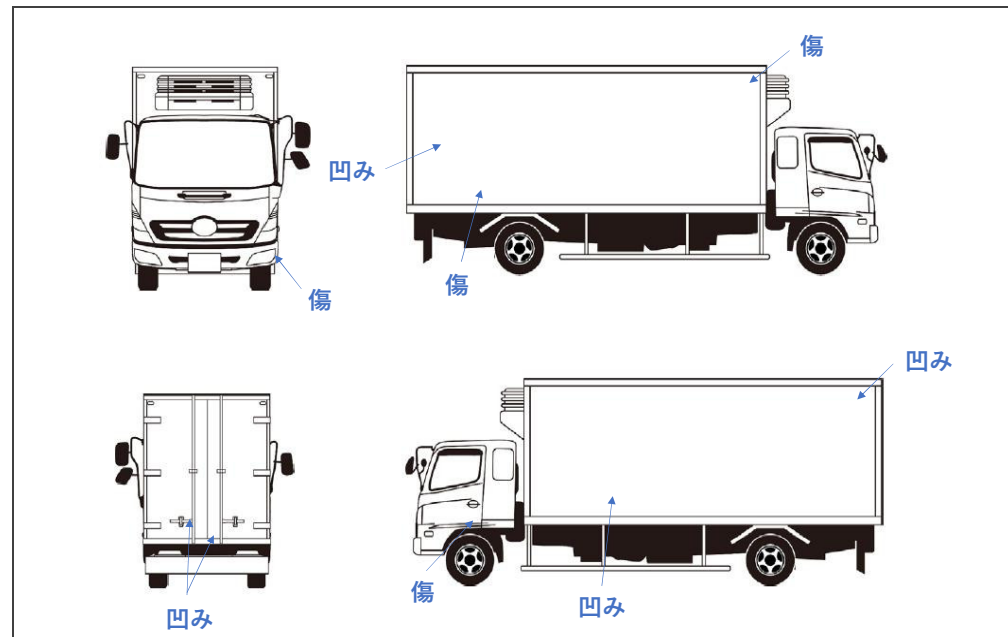
キャブ内部	
汚れ	小
シート破れ	有り

フロントガラス	飛び石有
---------	------

修復歴	修復箇所
無し	
エンジン状態 良好	ミッション、デフ状態 良好
フレーム状態 良好	車輛状態
