# VEHICLE CONDITION REPORT

## 車輛状態表

| 管理No<br>G-02162 | 車名<br>キャンター | 形状<br>木平 ワイド超ロング 全低床 | | |
| 初年度<br>平成26年05月 | 型式<br>TKG-FEB20 | 車体番号<br>FEB20-530081 | | |

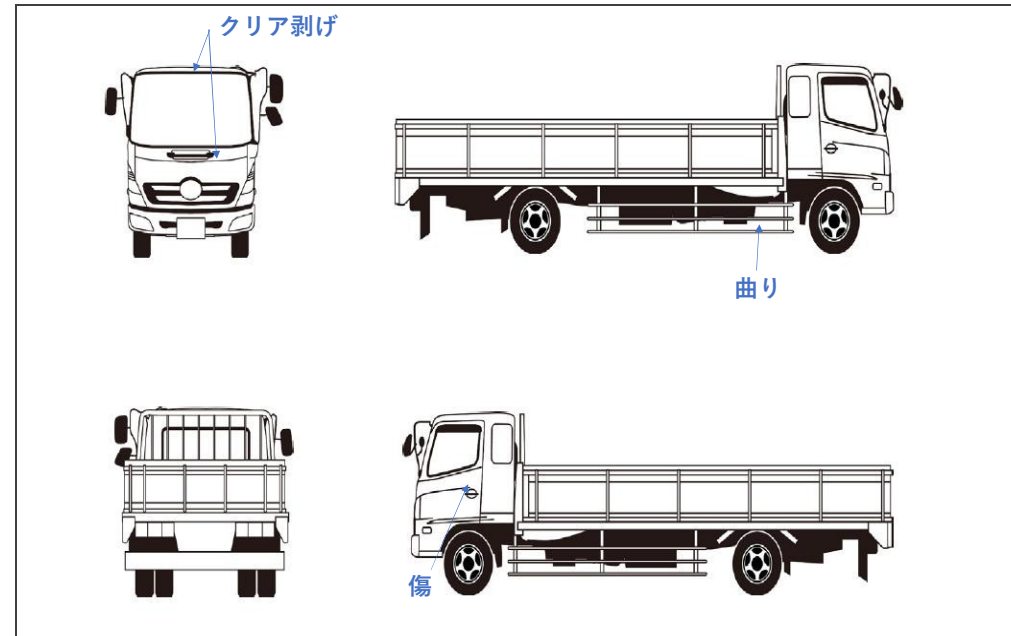
| フロントガラス<br>飛び石有 |

| エンジン状態<br>オイルパンオイル滲み | ミッション、デフ状態<br>良好 |

| フレーム状態<br>各所錆小、P塗り | 車輛状態<br>・一部横根太割れ、腐食<br>・ボディ塗装済 |
