VEHICLE CONDITION REPORT

車輛状態表

管理No G-02312	車名 エルフ	形状 保冷バン ワイドロング 高床		
初年度 平成30年07月	型式 2RG-NPR88YN	車体番号 NPR88Y-7000349		
乗員 2人	走行距離 169,632 km	最大積載量 3,700 kg	排気量 2,990 cc	車検期限 抹消
上物 2018/7 日本フルーフ リア観音扉 左サイドスライドドア オートフロア(5万税別で取り外し可能)

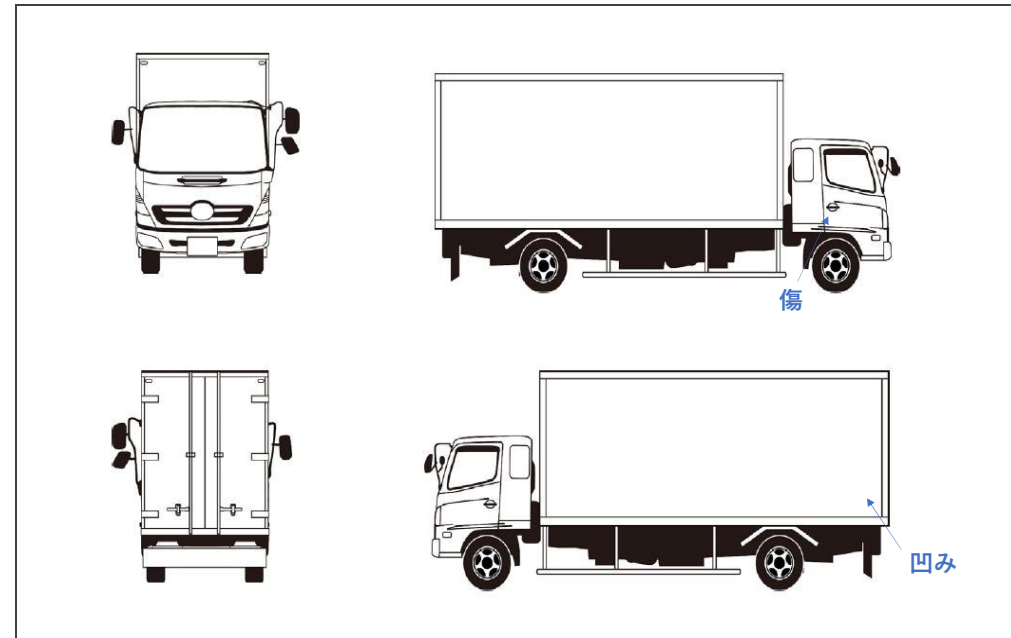
修復歴 無し	修復箇所
エンジン状態 良好	ミッション、デフ状態 良好
フレーム状態 良好	車輛状態 ・荷箱内各パネル凹み傷 ・各所看板消しP ・リア扉内側一部切れ穴
