# VEHICLE CONDITION REPORT

## 車輛状態表

| 管理No<br>G-02236 | 車名<br>エルフ | 形状<br>強化ダンプ フルフラットロー 3t4ナンバー | | |
| 初年度<br>平成26年06月 | 型式<br>TKG-NKR85AD | 車体番号<br>NKR85-7038779 | | |

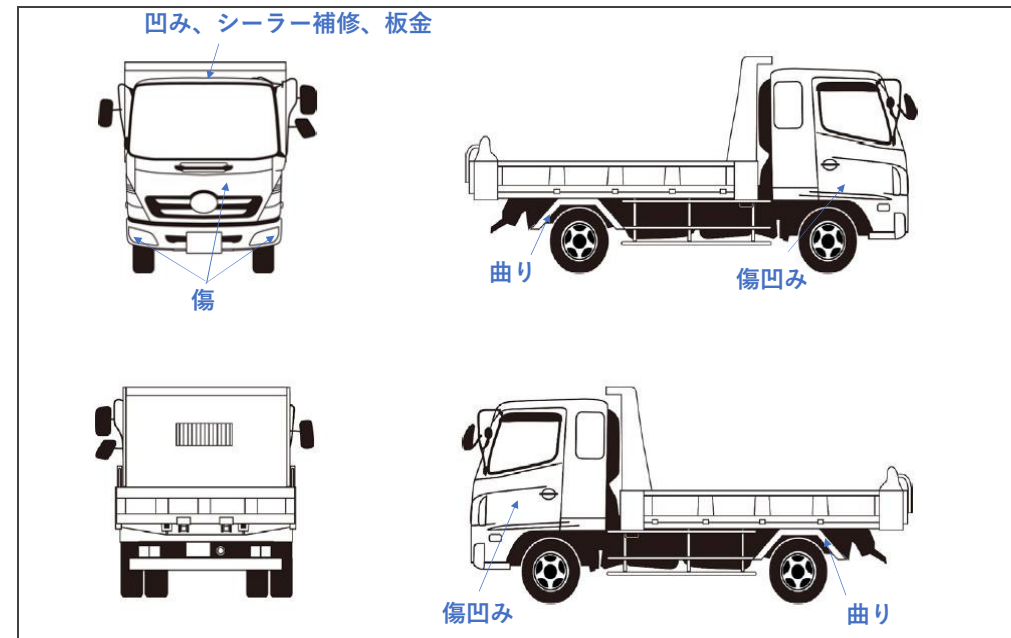
| フロントガラス<br>飛び石有 |

| 修復歴<br>有り | 修復箇所<br>フルーフピラー凹み 左右Fピラーインナー凹み |

| フレーム状態<br>良好 | 車輛状態<br>・キャブバックパネル凹み、板金<br>・ボデーダンプUP時傾き有<br>・キーレス不良<br>・ボディー各所傷凹み |
