VEHICLE CONDITION REPORT

車輛状態表

管理No G-02261	車名 エルフ	形状 低温冷凍車 ワイド超ロング 高床		
初年度 平成28年02月	型式 TKG-NPR85YN	車体番号 NPR85Y-7011308		
乗員 3人	走行距離 178,333 km	最大積載量 4,000 kg	排気量 2,990 cc	車検期限 抹消
上物 2016/2 菱重 TDJS50A-L2M エバハウス -30°C設定 2016/2 日本フルハーフ 左スライドドア リア3枚観音扉 仕切板 床縞 断熱50mm

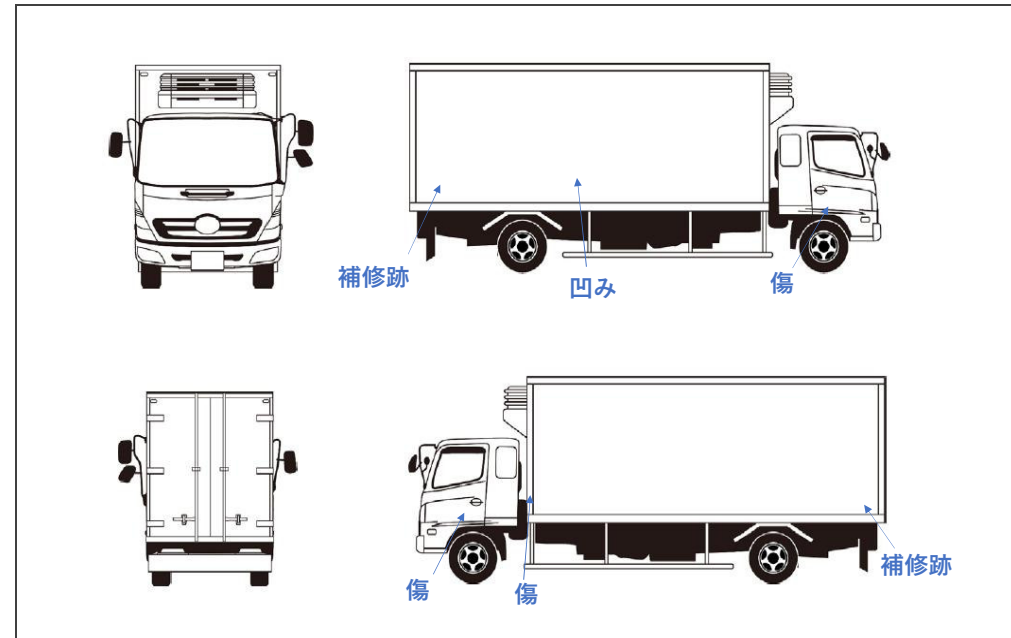
キャブ内部
汚れ 小
シート破れ 有り

フロントガラス 飛び石有

修復歴 無し	修復箇所
エンジン状態 エンジンオイル滲み	ミッション、デフ状態 良好
フレーム状態 良好	車輛状態 ・荷箱内パネル傷凹み ・スタート→12°C 1h→2.2°C 2h→-4.4°C
