VEHICLE CONDITION REPORT

車輛状態表

管理No G-02528	車名 フォワード	形状 タンクローリー ベッド付		
初年度 平成23年06月	型式 PKG-FRR90S2	車体番号 FRR90-7025691		
乗員 2人	走行距離 550,423 km	最大積載量 3,400 kg	排気量 5,190 cc	車検期限 令和7年06月19日
上物 2011/6 東急 LS41G 最大数量4KL 2室(2KL+2KL) 第2石油類(灯油・軽油) ホースリール ガン アナログメーター 圧力70kpa タンク書類有

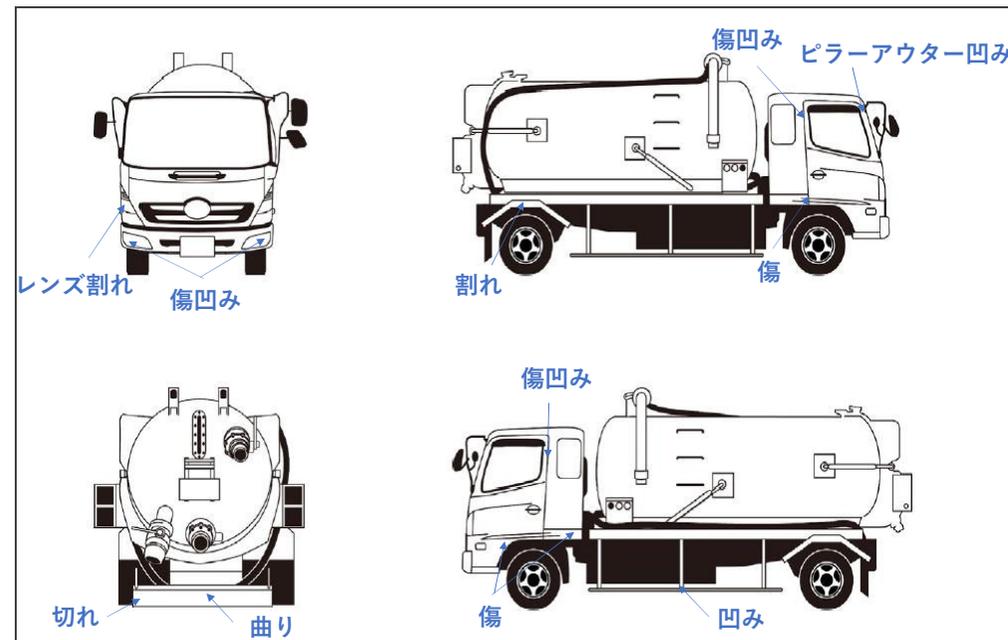
キャブ内部
汚れ 小
シート破れ 有り

フロントガラス 飛び石有

修復歴 無し	修復箇所
エンジン状態 良好	ミッション、デフ状態 良好
フレーム状態 良好	車輛状態 ・キャブバックパネル傷 ・アンテナ曲り
