# VEHICLE CONDITION REPORT

## 車輛状態表

管理No G-02463	車名 エルフ	形状 セーフティーローダー ネオ5 未使用車		
初年度 令和6年05月	型式 2RG-NPR88AM	車体番号 NPR88-7029677		
乗員 3人	走行距離 6,818 km	最大積載量 3,000 kg	排気量 2,990 cc	車検期限 令和8年5月16日
上物 2023/12 ユニック UC-35NERS ネオ5 ウインチ ラジコン 丸かんフック5対

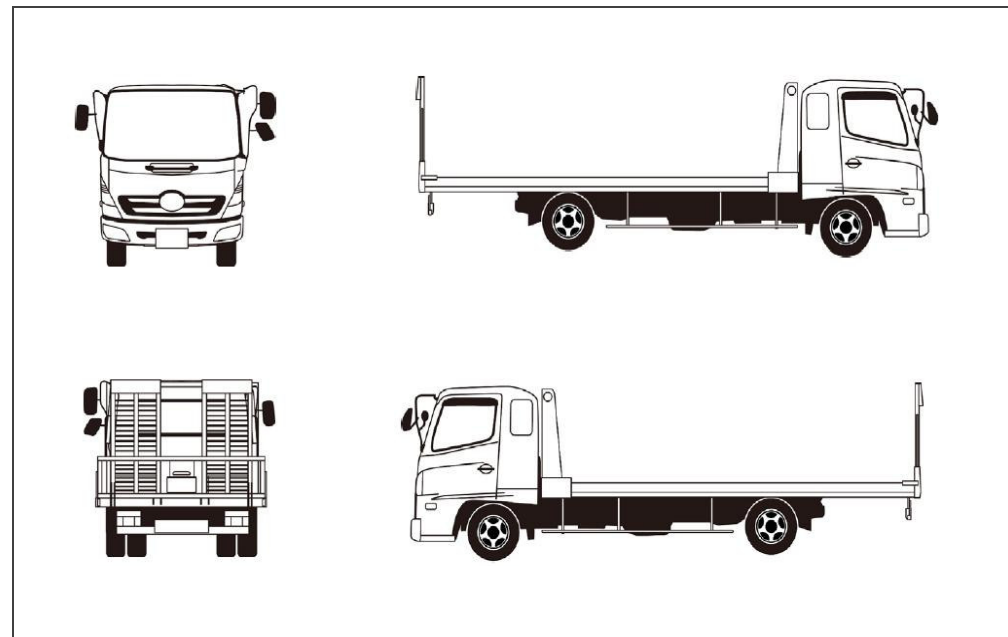
キャブ内部
汚れ 小
シート破れ 無し

フロントガラス 良好
---------------

修復歴 無し	修復箇所
エンジン状態 良好	ミッション、デフ状態 良好
フレーム状態 良好	車輛状態 ・リアゲート傷小
