VEHICLE CONDITION REPORT

車輛状態表

管理No G-02518	車名 レンジャー	形状 2.9t吊4段クレーン 木平		
初年度 平成23年08月	型式 BKG-FC7JKYA	車体番号 FC7JKY-15353		
乗員 3人	走行距離 51,028 km	最大積載量 2,750 kg	排気量 6,400 cc	車検期限 抹消
上物 2011/8 タダノ ZE304MH フックイン ラジコン 3方開 丸かんフック4対 精工ラック

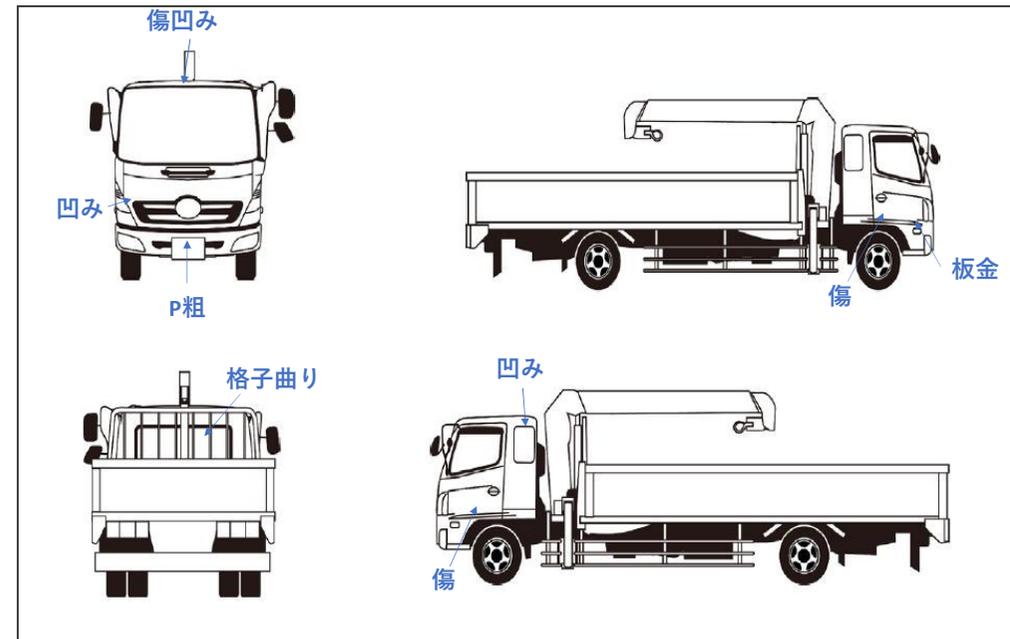
タイヤ状態(分山)

8	8							8	8	8	8					スベア		10	
8	8																			
8	8	8	8																	
スベア		10

フロントガラス 飛び石有

フレーム状態 所々錆小	車輛状態 <ul style="list-style-type: none"> ・キャブバックパネル傷 ・床板補修跡 ・アオリ内板一部補修跡 ・右リアアオリロックヒンジなし、切れ穴 ・クレーン操作パネル割れ穴 ・右リアフェンダー割れ、取付不良
----------------	--
