# VEHICLE CONDITION REPORT

## 車輛状態表

| 管理No<br>G-02649 | 車名<br>ギガ | 形状<br>アルミブロック リアエアサス | | |
| 初年度<br>平成25年03月 | 型式<br>QKG-CYL77A | 車体番号<br>CYL77A-7003495 | | |

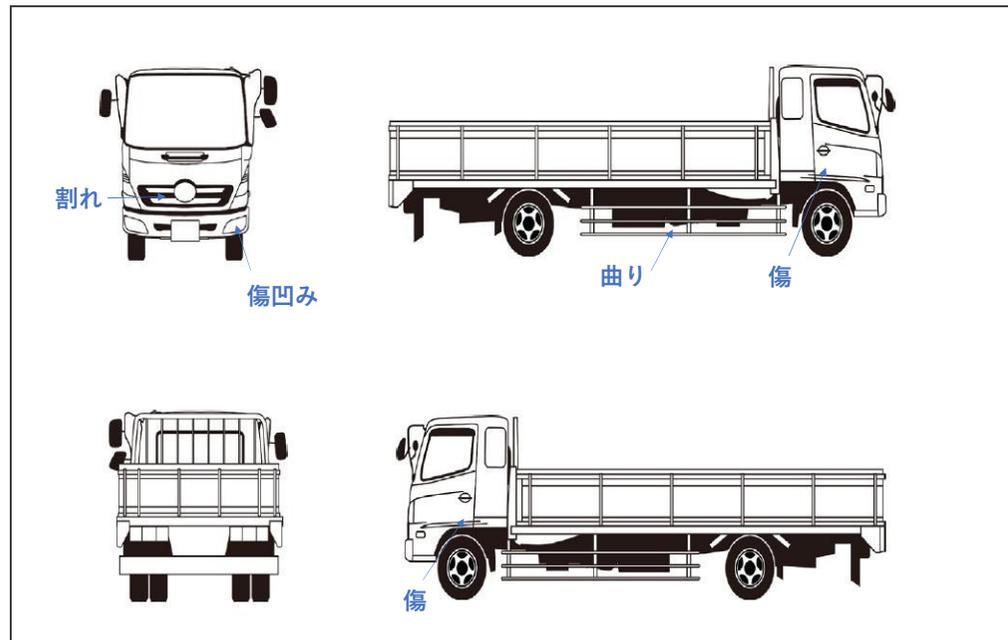
| フロントガラス<br>飛び石有 |

| エンジン状態<br>噴射ポンプシャフト部オイルしみ | ミッション、デフ状態<br>良好 |

| フレーム状態<br>内側錆 | 車輛状態<br>・ ボディー各所傷凹み<br>・ エアサスベローズヒビ<br>・ 各アオリ内側傷 |
