VEHICLE CONDITION REPORT

車輛状態表

管理No G-02588	車名 ダイナ	形状 セーフティーローダー		
初年度 令和元年10月	型式 2KG-XZU722	車体番号 XZU722-0005021		
乗員 3人	走行距離 215,552 km	最大積載量 3,000 kg	排気量 4,000 cc	車検期限 令和7年11月24日
上物 2019/9 花見台 SF21MC ウインチ ラジコン 床フック5対

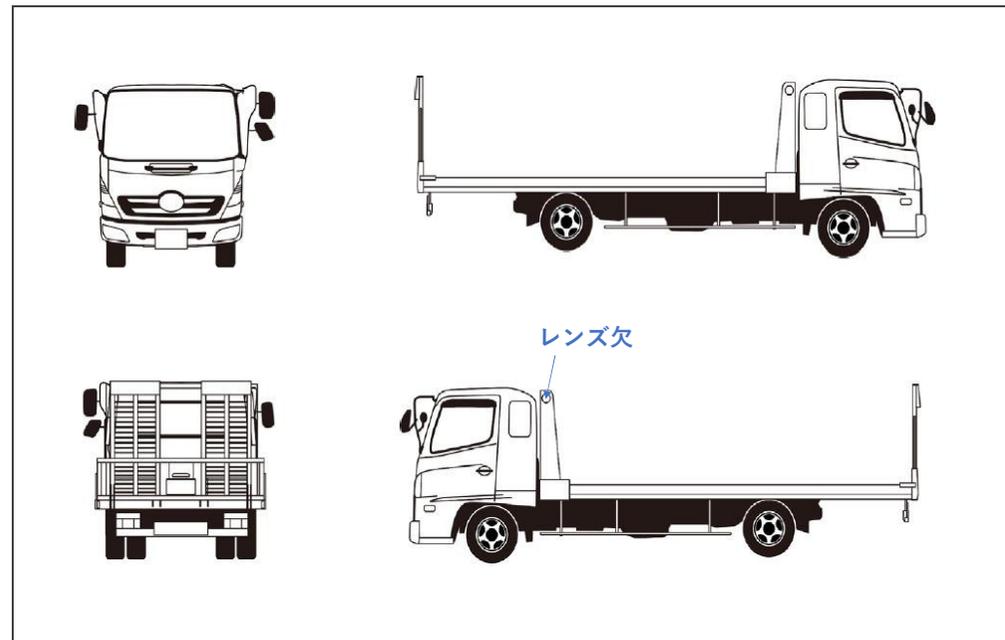
修復歴 無し	修復箇所
エンジン状態 良好	ミッション、デフ状態 良好
フレーム状態 各所錆(錆落とし、仕上げ済)	車輛状態 ・キャブ裏側錆 ・ボディー各所傷
