# VEHICLE CONDITION REPORT

## 車輛状態表

| 管理No<br>G-02584 | 車名<br>キャンター | 形状<br>2.6t吊4段クレーン 木平 ワイドロング 高床 | | |
| 初年度<br>平成23年12月 | 型式<br>SKG-FEB80 | 車体番号<br>FEB80-500514 | | |

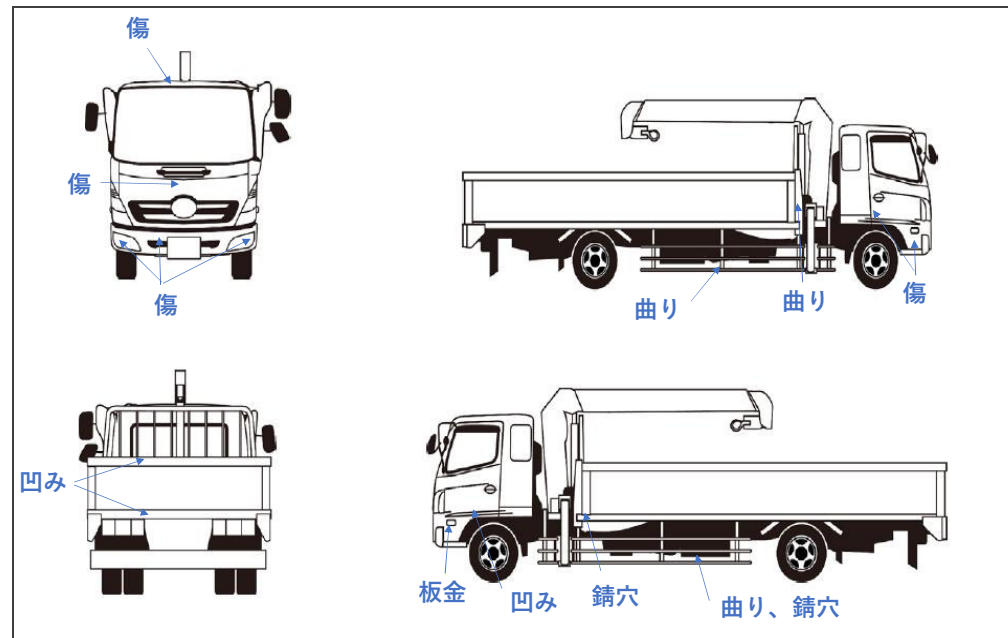
| フロントガラス<br>飛び石有 |

| エンジン状態<br>インタークーラーパイプオイル滲み | ミッション、デフ状態<br>良好 |

| フレーム状態<br>良好 | <b>車輛状態</b> <ul style="list-style-type: none"> <li>・アオリ内板割れ小</li> <li>・クレーンワイヤーキンク</li> <li>・精工ラック不良</li> <li>・アンテナ折れ</li> <li>・ボディ各所傷凹み</li> </ul> |
