VEHICLE CONDITION REPORT

車輛状態表

管理No G-02744	車名 フォワード	形状 2.9t吊4段クレーン 木平		
初年度 平成31年02月	型式 2RG-FRR90S2	車体番号 FRR90-7136538		
乗員 2人	走行距離 289,408 km	最大積載量 2,550 kg	排気量 5,190 cc	車検期限 抹消
上物 2019/1 タダノ ZE304HR フックイン ラジコン 3方開 丸かんフック6対 精工ラック

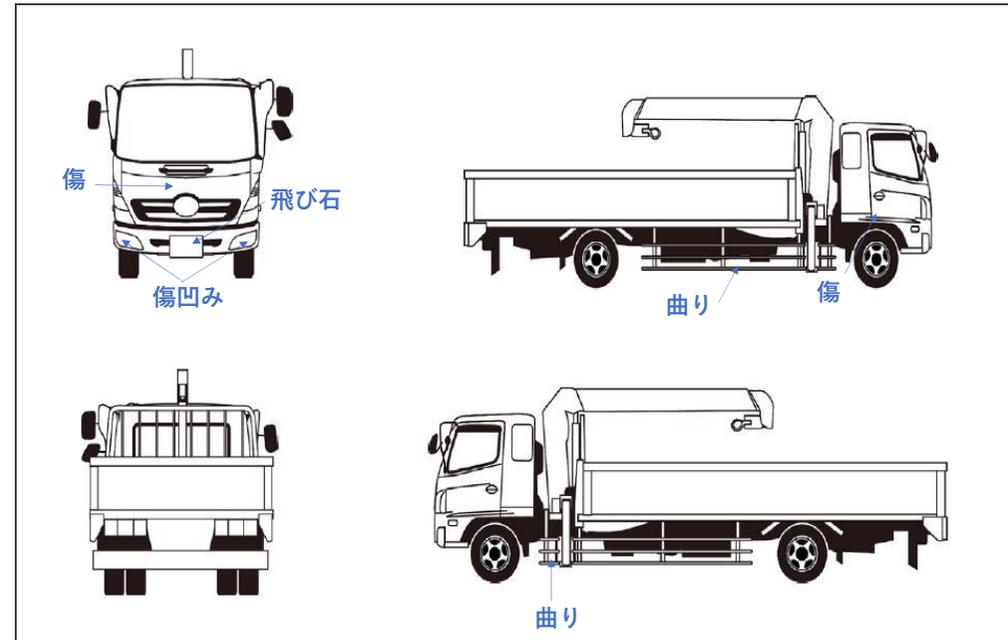
フロントガラス 飛び石有

修復歴 無し	修復箇所
エンジン状態 良好	ミッション、デフ状態 良好
フレーム状態 良好	車輛状態 ・ボディー各所傷凹み ・クレーンポスト歪み
