# VEHICLE CONDITION REPORT

## 車輛状態表

管理No G-02744	車名 フォワード	形状 2.9t吊4段クレーン 木平		
初年度 平成31年02月	型式 2RG-FRR90S2	車体番号 FRR90-7136538		
乗員 2人	走行距離 289,408 km	最大積載量 2,550 kg	排気量 5,190 cc	車検期限 抹消
上物 2019/1 タダノ ZE304HR フックイン ラジコン 3方開 丸かんフック6対 精工ラック

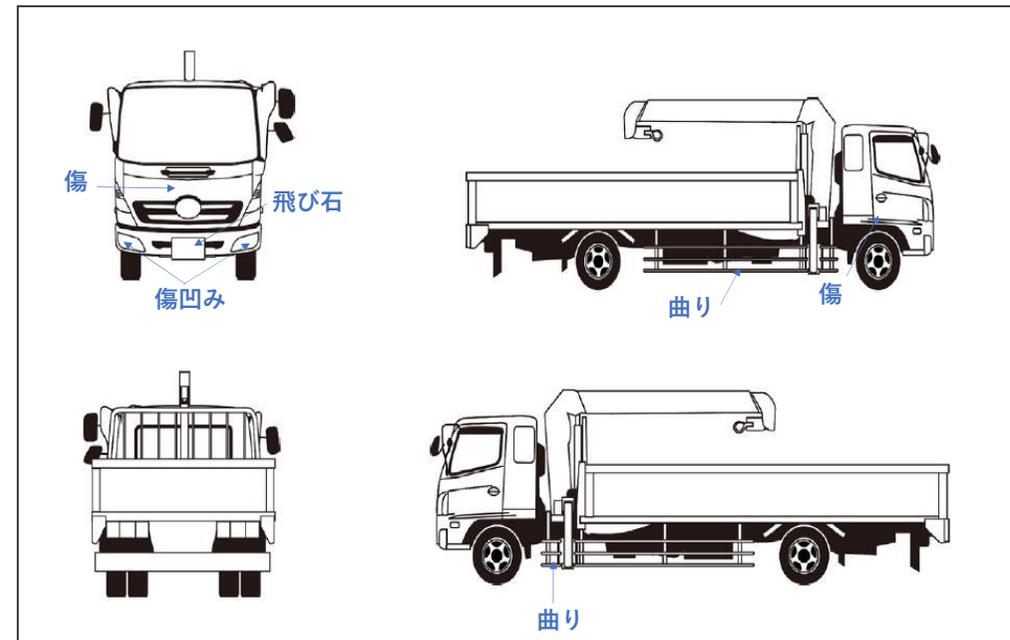
キャブ内部
汚れ 中
シート破れ 無し

フロントガラス 飛び石有
-----------------

修復歴 無し	修復箇所
エンジン状態 良好	ミッション、デフ状態 良好
フレーム状態 良好	車輛状態 ・ボディー各所傷凹み
