VEHICLE CONDITION REPORT

車輛状態表

| 管理No G-02833 | 車名 デュトロ | 形状 2台積キャリアカー | | |

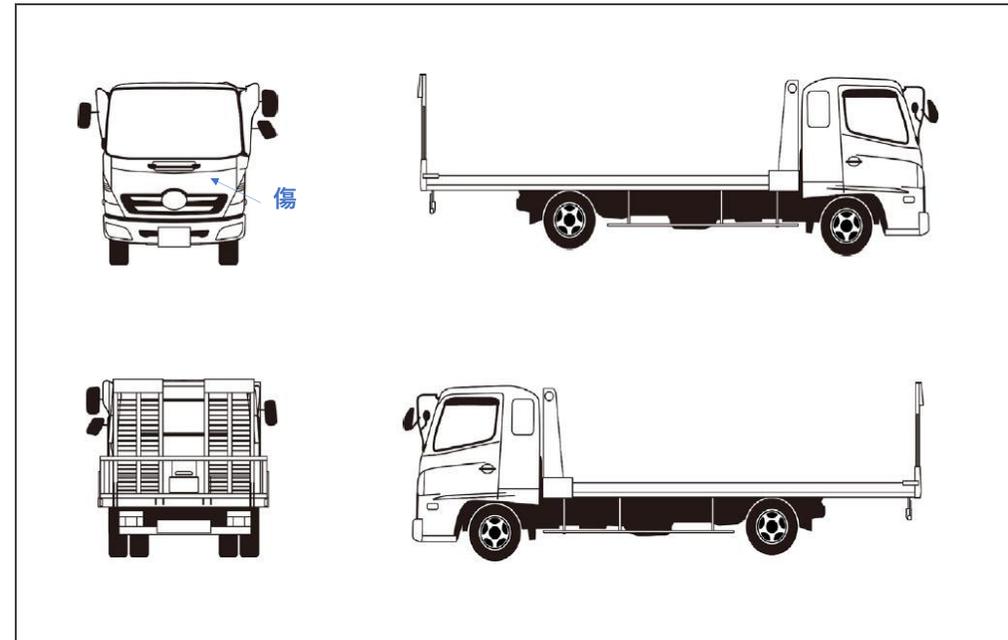
| フロントガラス 飛び石有 |

| フレーム状態 所々錆小 第一メンバー凹み | 車輛状態 ・F横根太切れ小 ・2段目歩み板ズレ ・上物各所傷 |
