# VEHICLE CONDITION REPORT

## 車輛状態表

管理No G-02809	車名 エルフ	形状 アームロール		
初年度 平成23年11月	型式 SKG-NKR85AN	車体番号 NKR85-7020883		
乗員 3人	走行距離 861,305 km	最大積載量 2,000 kg	排気量 2,990 cc	車検期限 抹消
上物 2011/10 新明和 CCA22-12 ツインホイスト

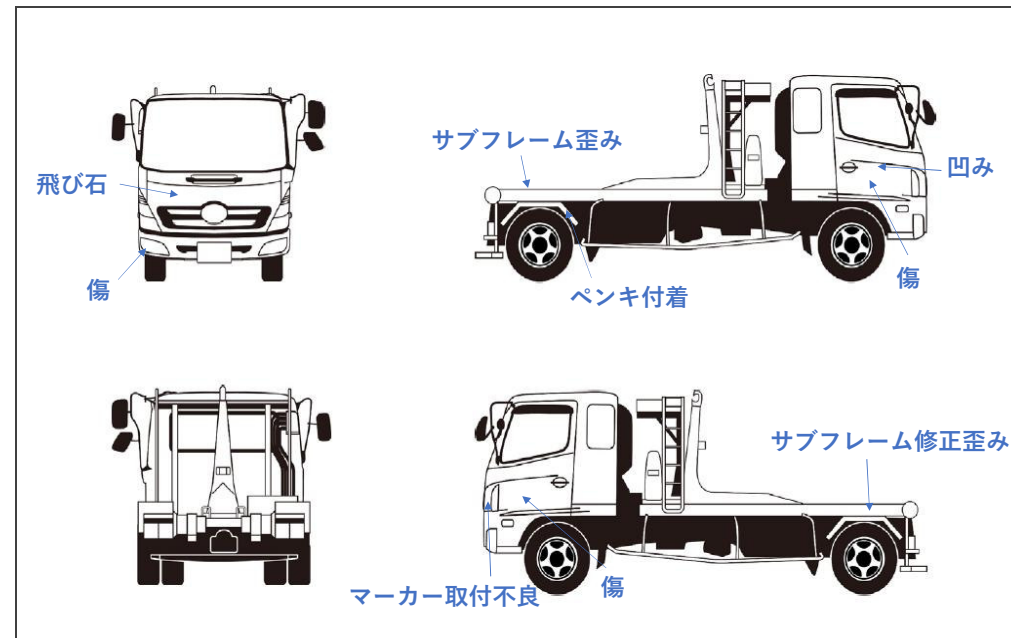
キャブ内部 汚れ 中
シート破れ 有り

フロントガラス 良好
---------------

エンジン状態 オイルパンオイル滲み	ミッション、デフ状態 良好
----------------------	------------------

フレーム状態 良好	車輛状態 <ul style="list-style-type: none"> <li>右PWスイッチ取付不良(カバー欠)</li> <li>PTOポンプオイル滲み</li> <li>PSポンプオイル漏れ</li> </ul>
--------------	--
