# VEHICLE CONDITION REPORT

## 車輛状態表

| 管理No<br>G-02813 | 車名<br>クオン | 形状<br>標準ダンプ 2デフ | | |
| 初年度<br>令和元年09月 | 型式<br>2PG-CW5AL | 車体番号<br>JNCMB02D1KU046177 | | |

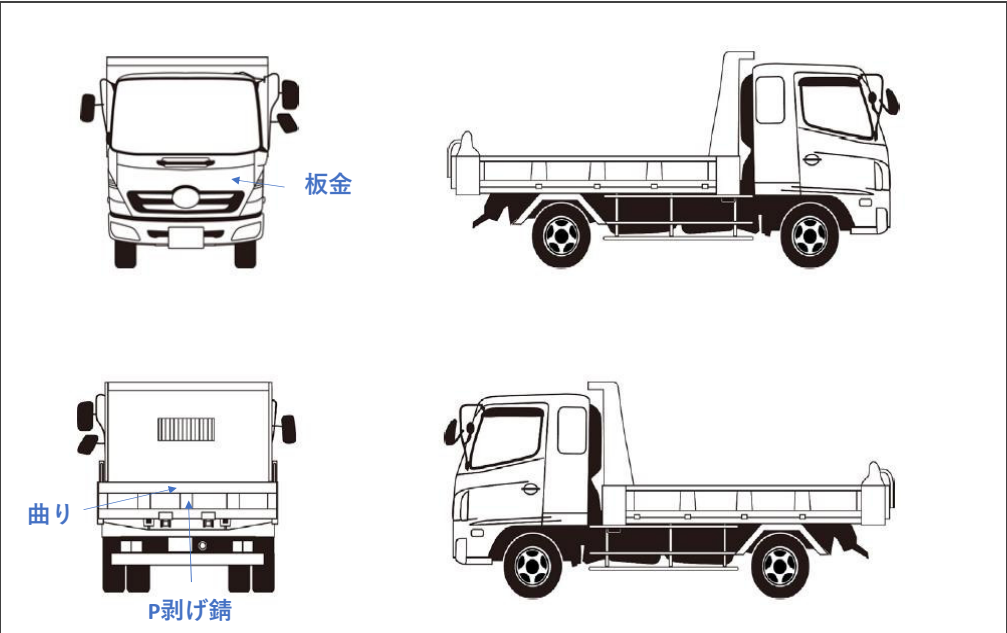
| フロントガラス<br>飛び石有 |

| エンジン状態<br>良好 | ミッション、デフ状態<br>板バネ取付ブーツ破れ |
| フレーム状態<br>良好 | 車輛状態<br>・ボディー各所傷 |
