# VEHICLE CONDITION REPORT

## 車輛状態表

| 管理No<br>G-02766 | 車名<br>コンドル | 形状<br>2.9t吊4段クレーン 木平 ベッド付 | | |

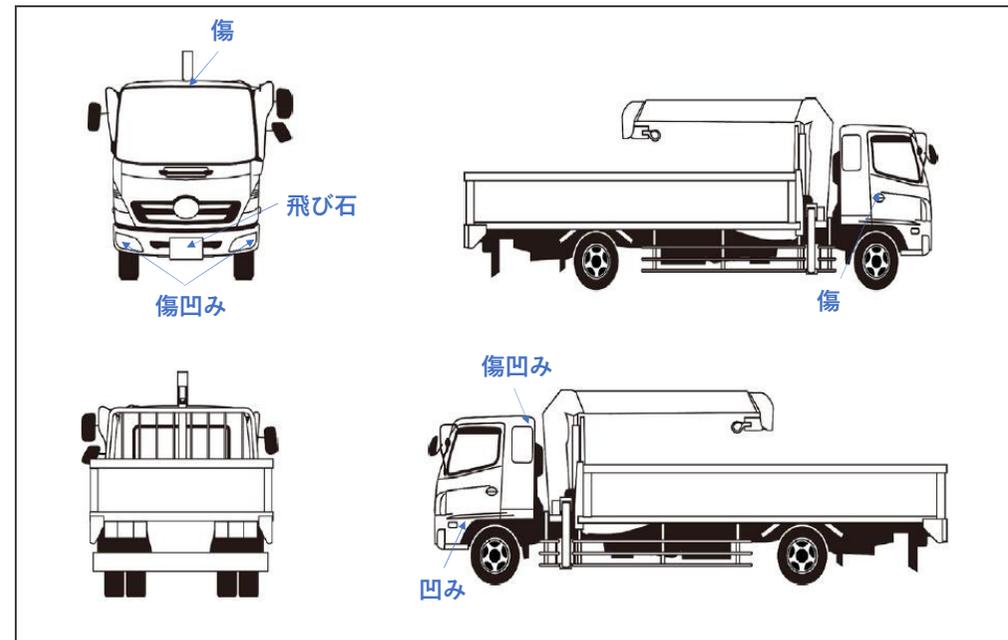
| フロントガラス<br>飛び石有 |

| フレーム状態<br>錆小 | 車輛状態<br>・ヘッダーパネル板剥がれ、曲り<br>・床板割れ、浮き<br>・ボディー各所傷凹み |
