# VEHICLE CONDITION REPORT

## 車輛状態表

| 管理No<br>G-02816 | 車名<br>ファイター | 形状<br>2.9t吊5段クレーン アルミブロック 増トン ベッド付 リアエアサス | | |

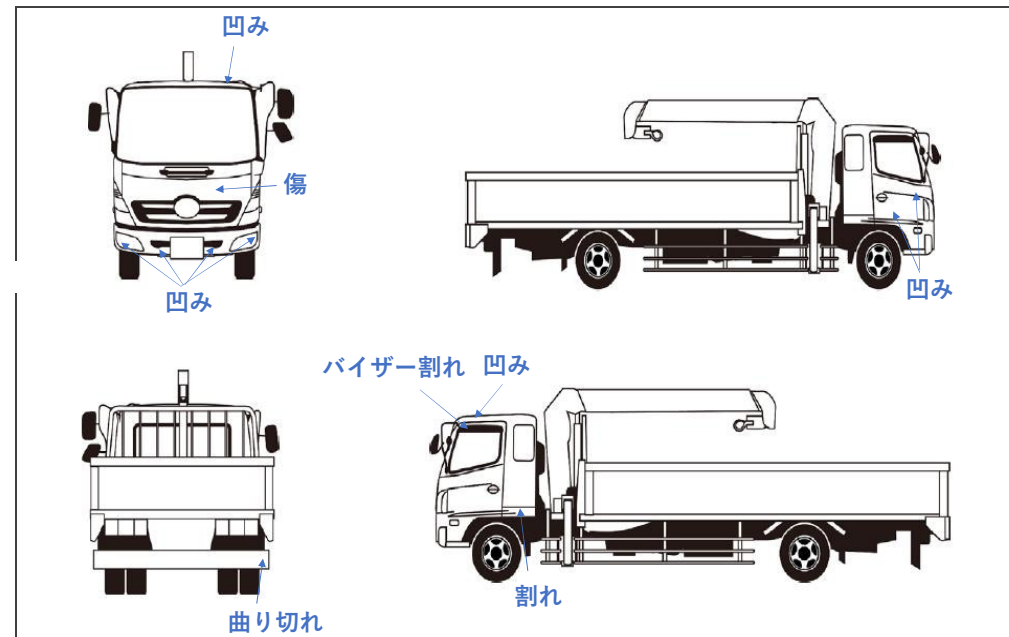
| フレーム状態<br>良好 | 車輛状態<br>・ ボディー各所傷凹み<br>・ アオリ内側傷凹み<br>・ クレーンワイヤーキンク<br>・ ブーム起伏シリンダーオイル滲み |
