# VEHICLE CONDITION REPORT

## 車輛状態表

| 管理No<br>G-02937 | 車名<br>クオン | 形状<br>アルミウイング ハイルフ 4軸低床 リアエアサス | | |
| 初年度<br>平成28年08月 | 型式<br>QPG-CG5ZA | 車体番号<br>JNCMM60G2GU008961 | | |

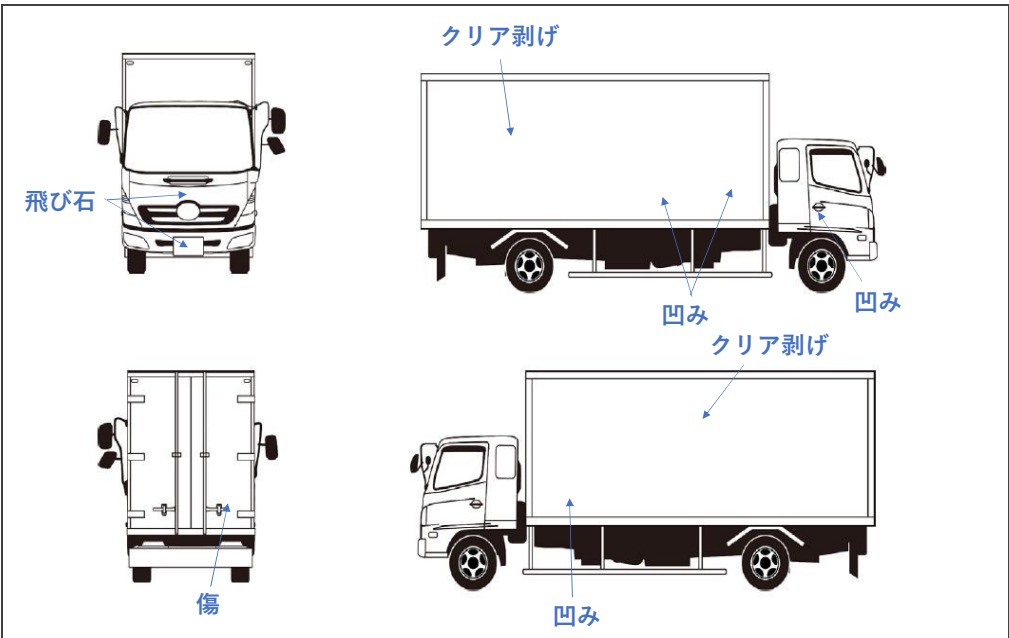
| フロントガラス<br>飛び石有 Fガラス中央部割れ2mm |

| エンジン状態<br>ロッカーカバーオイル滲み | ミッション、デフ状態<br>良好 |
| フレーム状態<br>良好 | 車輛状態<br>・左ウイング補修跡<br>・アオリ内張り傷凹み<br>・オートグリスランプ点灯 |
