VEHICLE CONDITION REPORT

車輛状態表

管理No G-03285	車名 キャンター	形状 アルミバン ワイドロング 全低床		
初年度 令和2年02月	型式 2PG-FEB50	車体番号 FEB50-581372		
乗員 3人	走行距離 34,014 km	最大積載量 3,000 kg	排気量 2,990 cc	車検期限 抹消
上物 2020/2 パブコ 左スライドドア リア観音扉 ラッシング2段

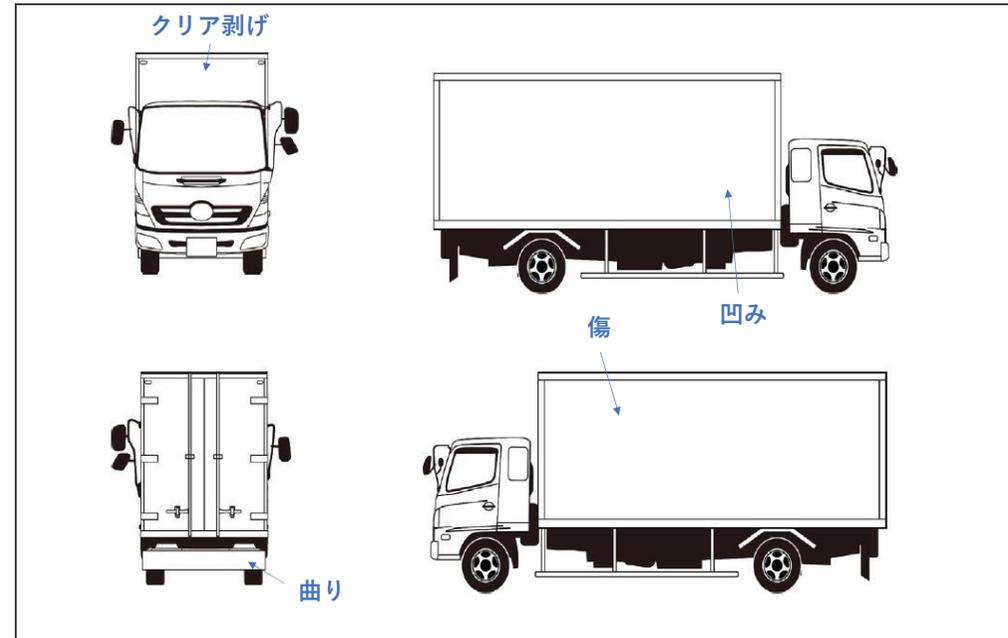
キャブ内部
汚れ 小
シート破れ 無し

フロントガラス 飛び石有
