VEHICLE CONDITION REPORT

| 管理No G-02891 | 車名 ファイター | 形状 2.9t吊4段クレーン 木平 ベッド付 | | |
| 初年度 平成21年07月 | 型式 PDG-FK61F | 車体番号 FK61F-730092 | | |

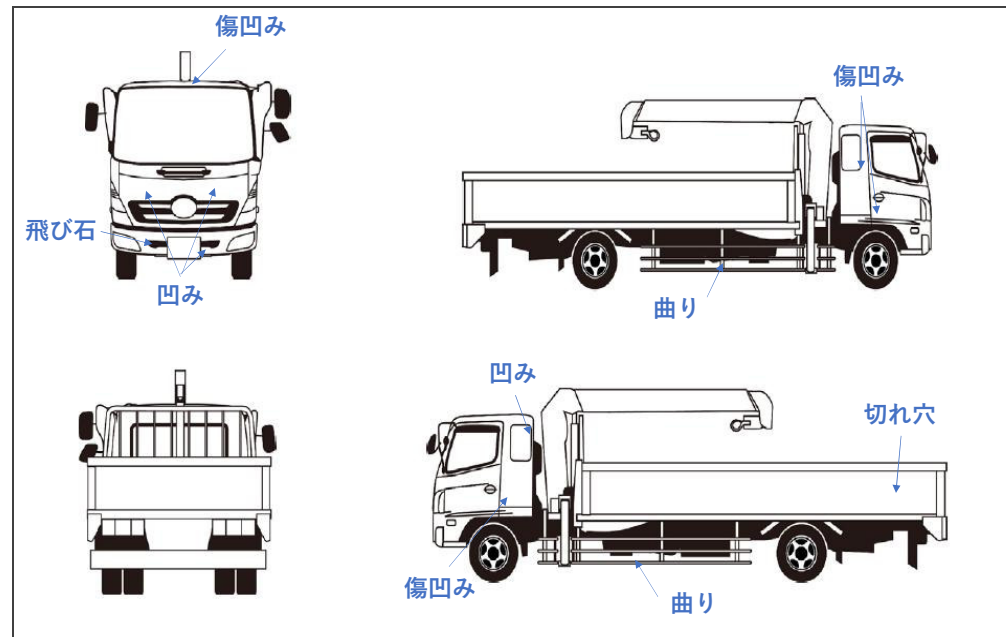
| キャブ内部 |
| 汚れ 中 |
| シート破れ 有り |

| フロントガラス 飛び石有 |

| 修復歴 有り | 修復箇所 キャブフロア修正歪み |
| フレーム状態 クレーン下フレーム歪み フレーム内側錆小 | 車輛状態 ・クレーンワイヤーキンク ・ブーム起状シリンダーオイル滲み ・ボディー各所傷凹み |
