VEHICLE CONDITION REPORT

車輛状態表

| 管理No G-03060 | 車名 キャンター | 形状 強化ダンプ 全低床 | | |

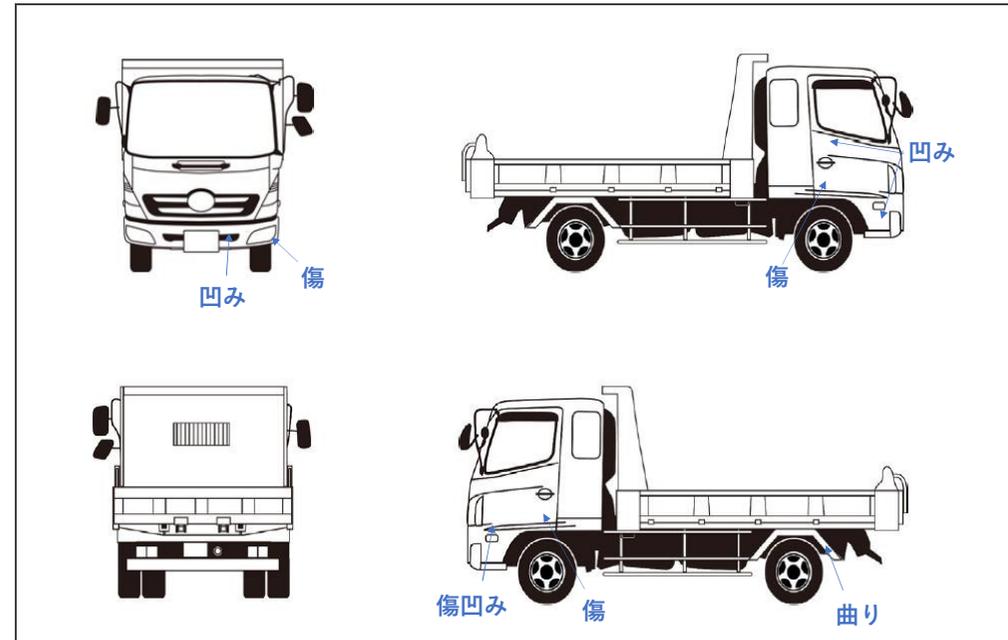
| フロントガラス 飛び石有 |

| フレーム状態 良好 | 車輛状態 ・ボディー各所傷凹み |
