# VEHICLE CONDITION REPORT

## 車輛状態表

| 管理No<br>G-03282 | 車名<br>コンドル | 形状<br>冷蔵冷凍車 ベッド付 ワイド リアエアサス | | |
| 初年度<br>令和3年11月 | 型式<br>2PG-BRR90T2 | 車体番号<br>BRR90-7002496 | | |

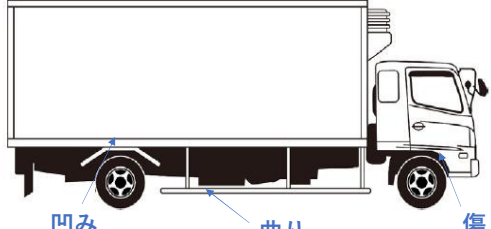
| <p>飛び石</p> | <p>凹み 曲り 傷</p> |

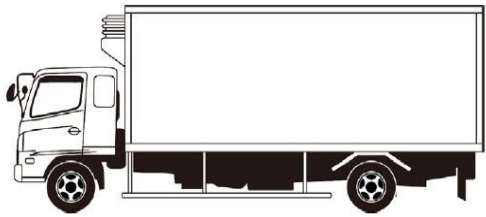
| <p>凹み</p> | |
