# VEHICLE CONDITION REPORT

## 車輌状態表

| 管理No<br>G-03165 | 車名<br>クオン | 形状<br>アルミウイング 4軸低床 エアサス |
| 初年度<br>平成27年09月 | 型式<br>QKG-CG5ZA | 車体番号<br>CG5ZA-31650 |

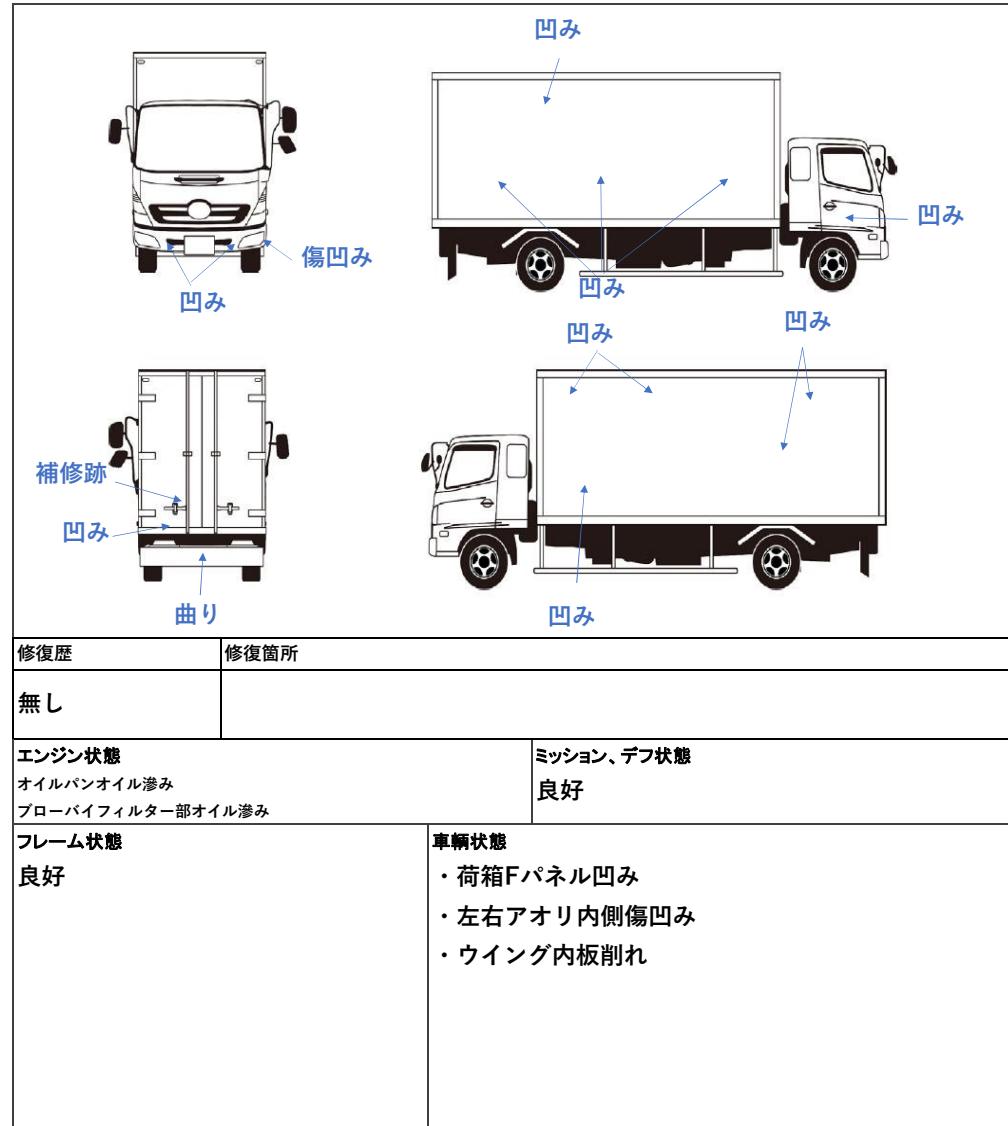
| キャブ内部 |
| 汚れ |
| 小 |
| シート破れ |
| 有り |

| フロントガラス |
| 飛び石有 |

| エンジン状態<br>オイルパンオイル滲み<br>ブローバイフィルター部オイル滲み | ミッション、デフ状態<br>良好 |

| フレーム状態<br>良好 | 車輌状態<br>・荷箱Fパネル凹み<br>・左右アオリ内側傷凹み<br>・ウイング内板削れ |
