VEHICLE CONDITION REPORT

車輛状態表

管理No G-03515	車名 キャンター	形状 木平 ワイドロング 全低床		
初年度 平成30年09月	型式 TPG-FEB50	車体番号 FEB50-571275		
乗員 3人	走行距離 42,128 km	最大積載量 2,000 kg	排気量 2,990 cc	車検期限 抹消
上物 3方開 引出しフック2対

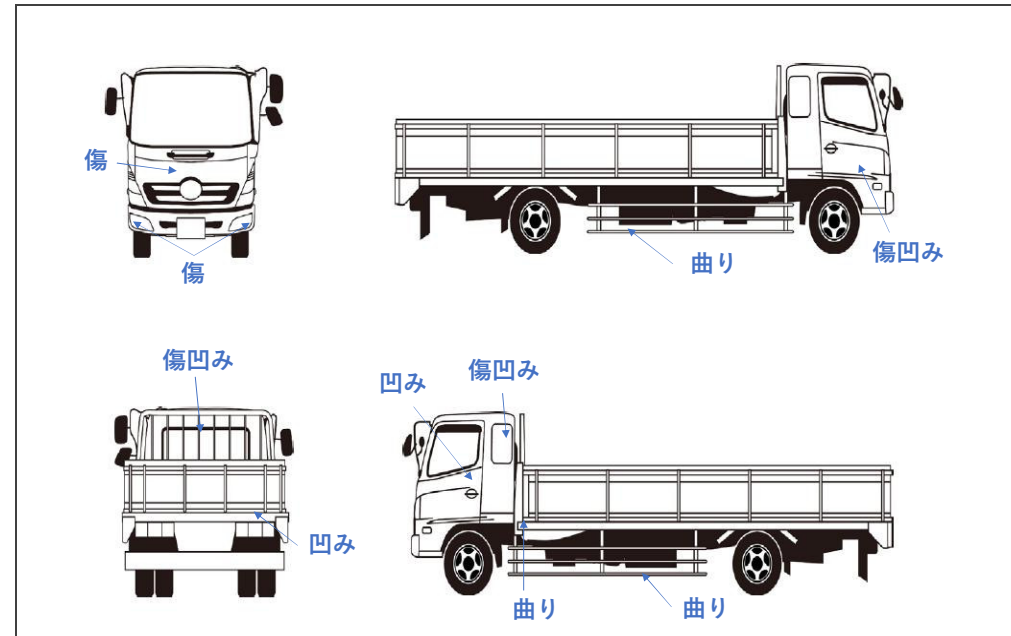
フロントガラス 飛び石有

フレーム状態 良好	車輛状態 <ul style="list-style-type: none"> ・キャブバックパネル傷 ・ボディ各所傷凹み ・アオリ内板割れ ・床板張り替え済
--------------	--
