VEHICLE CONDITION REPORT

車輛状態表

| 管理No G-03443 | 車名 デュトロ | 形状 プレスパッカー ワイドセミロング 高床 ディーゼルハイブリッド | | |

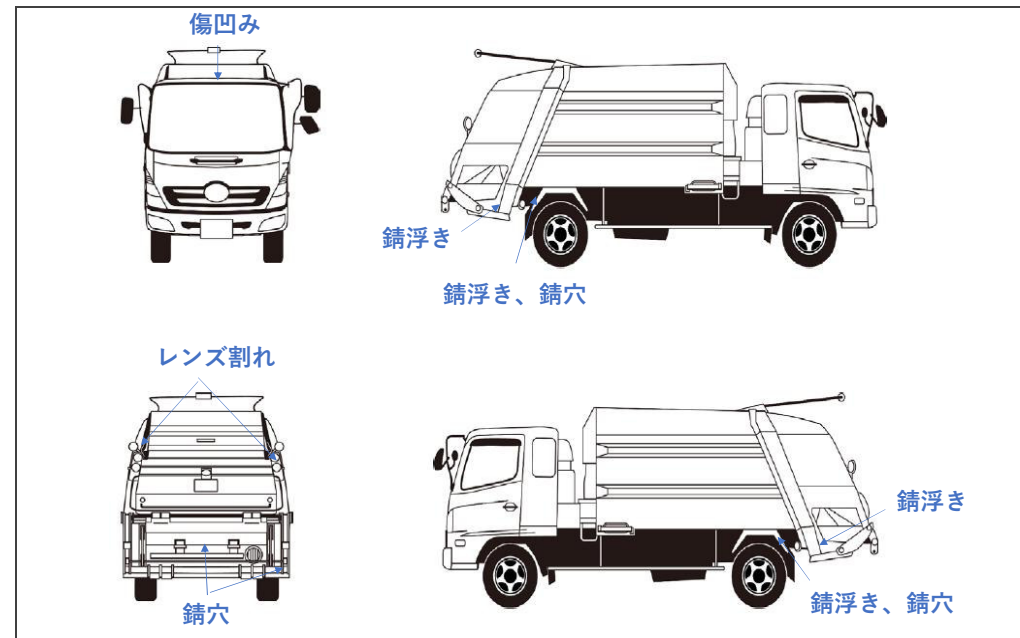
| フロントガラス 飛び石有 |

| フレーム状態 フレーム内側錆小 | 車輛状態 <ul style="list-style-type: none"> ・プレス板凹み ・排出板凹み、錆穴 ・ホッパー外側カバー割れ ・マフラー錆穴 ・汚水タンク凹み ・リアフェンダー錆穴 ・アンテナ曲り |
