## 車輛狀態表

| 管理No<br>G-03460 | 車名<br>レンジャー | 形状<br>ダンブ | | |
| 初年度<br>令和元年11月 | 型式<br>2KG-FC2ABA | | 車体番号<br>FC2AB-116064 | |

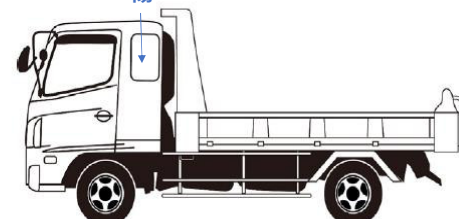
フロントガラス  
飛び石有
