VEHICLE CONDITION REPORT

車輛状態表

| 管理No G-03551 | 車名 ファイター | 形状 アルミブロック ベッド付 増トン ワイド リアエアサス | | |
| 初年度 平成27年03月 | 型式 QKG-FK65FZ | 車体番号 FK65FZ-586025 | | |

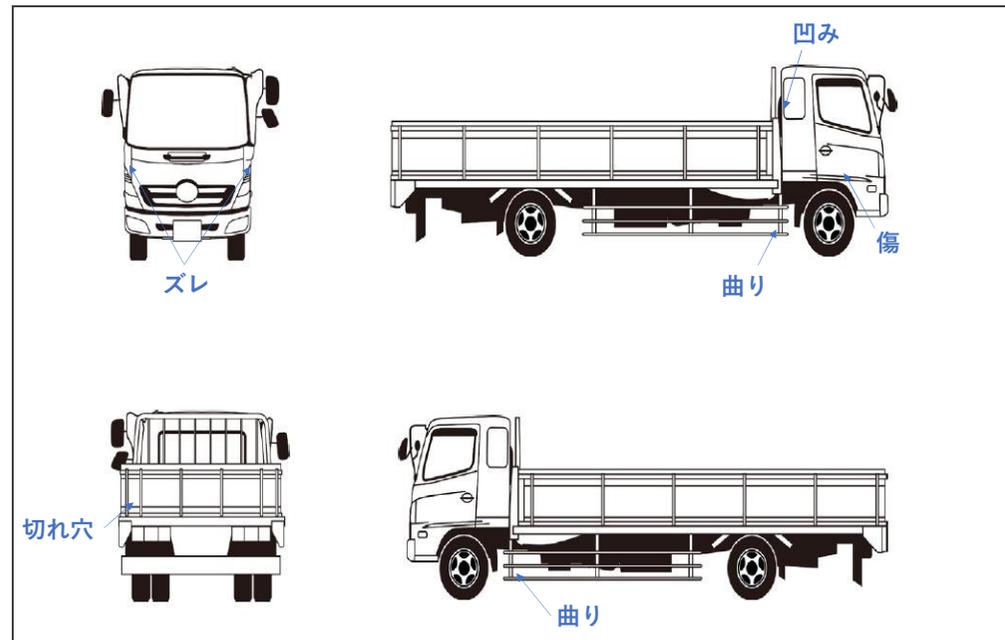
| 有り | キャブフロア修正跡、凹み 右Fフレーム凹み |
| フレーム状態 第一メンバー凹み | 車輛状態 ・Fインナーパネル凹み ・キャブバック凹み ・床板各所割れ ・キャブズレ ・ボディー各所傷凹み ・Uボルトズレ跡、傾き |
