# VEHICLE CONDITION REPORT

## 車輛状態表

| 管理No<br>G-04073 | 車名<br>エルフ | 形状<br>高所作業車 | | |

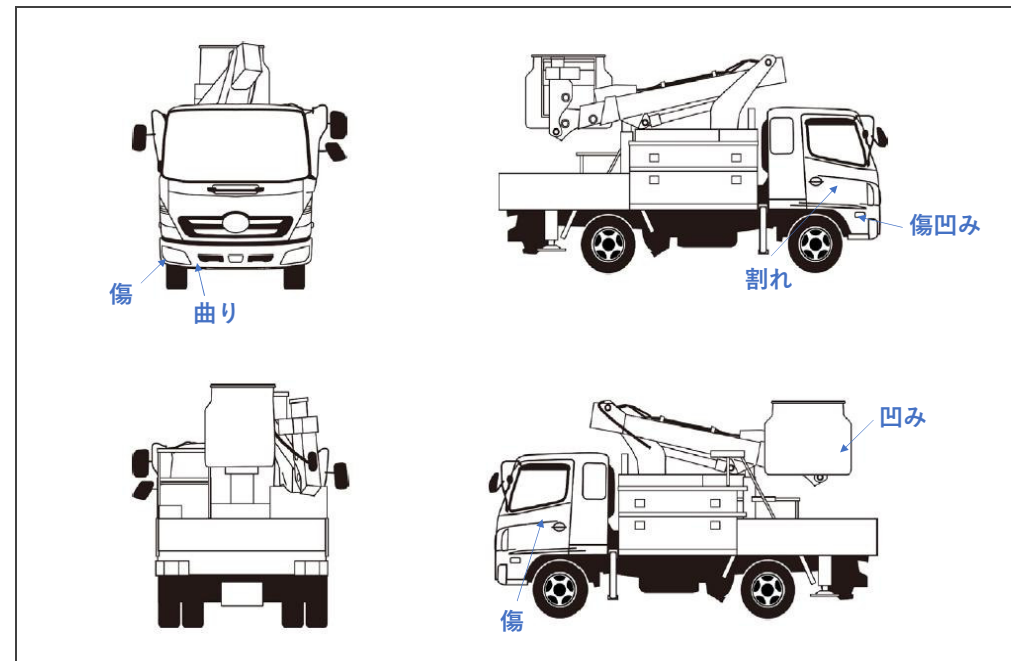
| キャブ内部<br>汚れ<br>中 |
| シート破れ<br>有り |

| フロントガラス※<br>飛び石有 |

| フレーム状態<br>良好 | 車輛状態<br>・右ドアモール欠<br>・バケツ回転カバー凹み<br>・バケツ内付着物<br>・ジャッキ操作部カバー欠<br>・右テールランプレンズ割れ<br>・AC不良<br>・アンテナ曲り |
