VEHICLE CONDITION REPORT

車輛状態表

管理No G-500016	車名 いすゞ エルフ	形状 平ボディ		
初年度 令和3年03月	型式 2RG-NJR88A	車体番号 NJR88-7007178		
乗員 3人	走行距離 85,073 km	最大積載量 2,000 kg	排気量 2,990 cc	車検期限 抹消
上物 3方開 床木製 ロープフックサイド6対 リア2ヶ

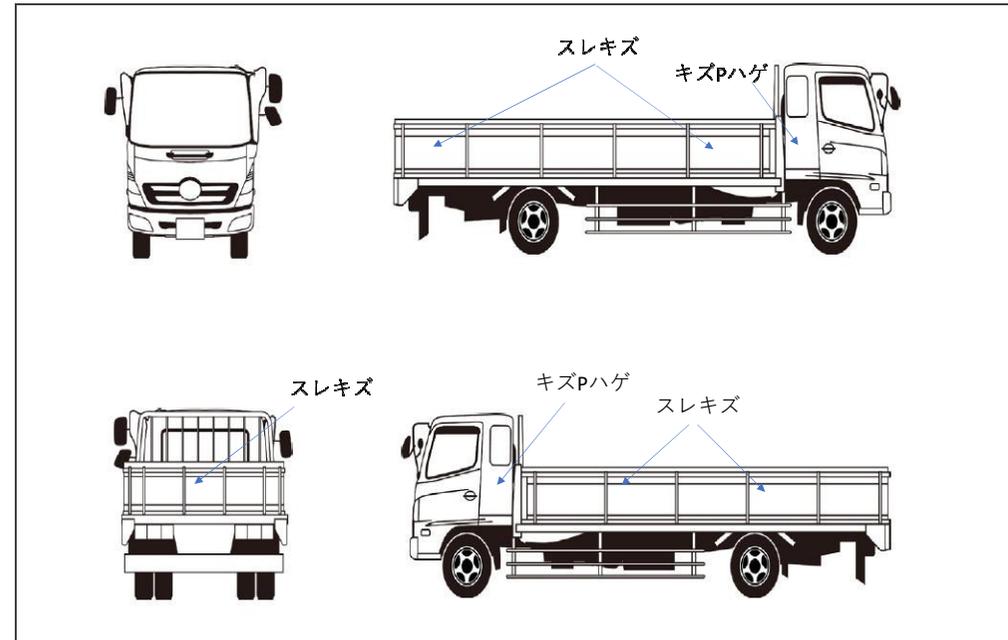
フロントガラス 飛び石有

フレーム状態 良好	車輛状態 ・トリイ加工有 (写真有)
--------------	-----------------------
