VEHICLE CONDITION REPORT

車輛状態表

| 管理No G-04012 | 車名 フォワード | 形状 低温冷凍車 パワーゲート ベッド付 リアエアサス | | |
| 初年度 平成30年07月 | 型式 2PG-FRR90T2 | 車体番号 FRR90-7131297 | | |

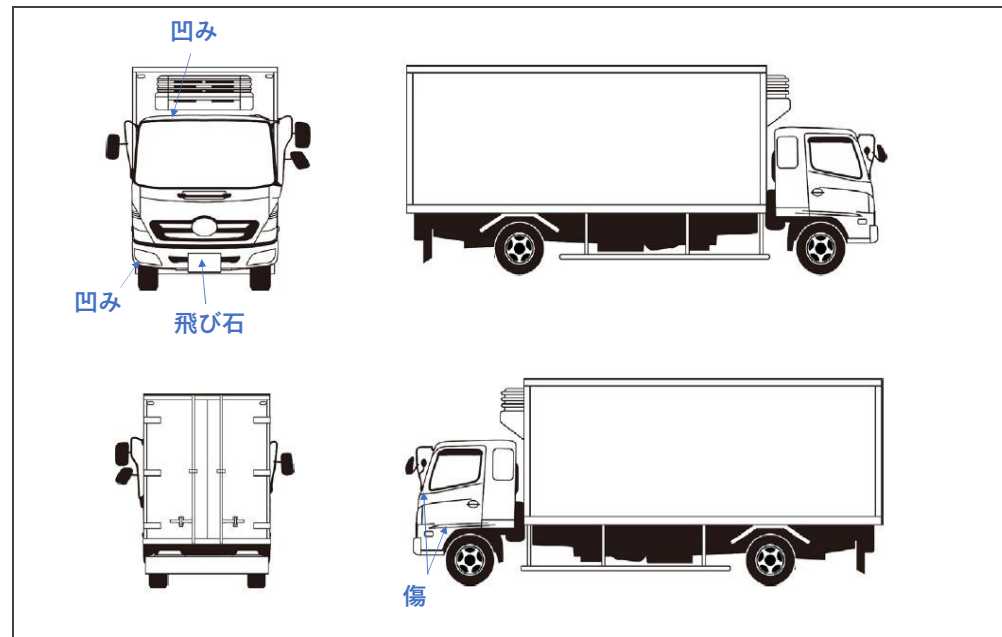
| フロントガラス 飛び石有 |

| フレーム状態 各所錆(錆落とし、仕上げ済) | 車輛状態 ・荷箱内パネル一部切れ穴 ・左サイドマーカー1ヶ不灯 外気温8℃ スタート 4℃→1h -15℃ |
