VEHICLE CONDITION REPORT

車輛状態表

管理No G-500027	車名 三菱 キャンター	形状 バキューム車		
初年度 平成27年11月	型式 TKG-FEB90	車体番号 FEB90-541132		
乗員 3人	走行距離 213,245 km	最大積載量 3,700 kg	排気量 2,990 cc	車検期限 令和8年11月18日
上物 モリタ VBR437 59166591 積載物品糞尿 最大積載容積3700L 最大積載量3700kg 脱臭器 コードリール

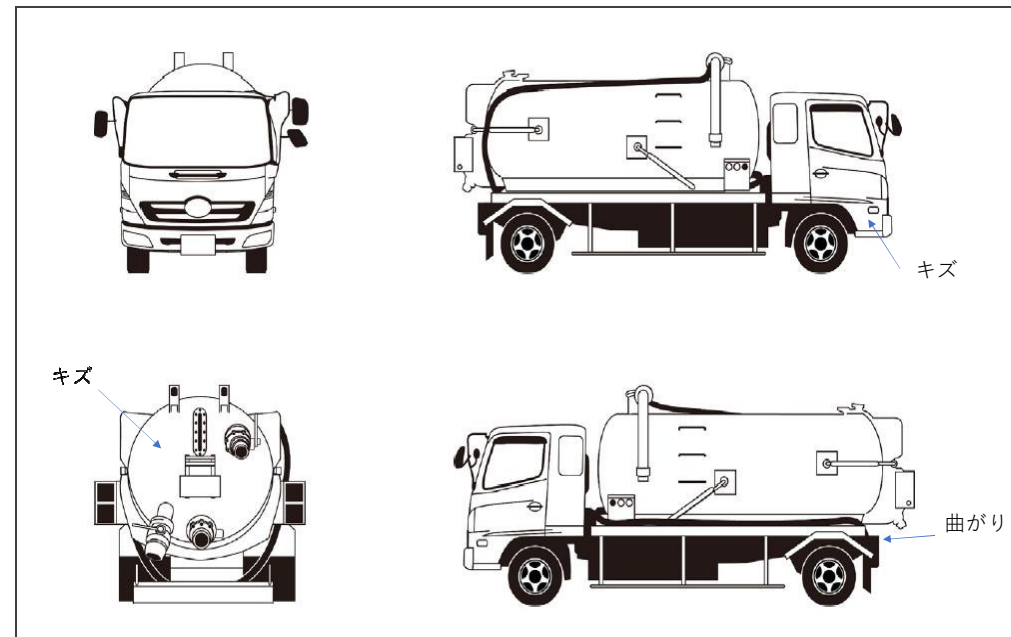
キャブ内部
汚れ 少
シート破れ 有

フロントガラス 飛び石有

修復歴 無	修復箇所
エンジン状態 良好	ミッション、デフ状態 良好
フレーム状態 良好	車輛状態 ・リアフェンダー曲がり
