VEHICLE CONDITION REPORT

車輛状態表

管理No G-04643	車名 レンジャー	形状 フックロール		
初年度 令和元年08月	型式 2KG-FC2ABA	車体番号 FC2AB-113813		
乗員 2人	走行距離 67,377 km	最大積載量 3,650 kg	排気量 5,120 cc	車検期限 令和8年08月15日
上物 2019/4 極東開発 JM04-55 ハイパースイング ラジコン ツインホイスト キャブバックステップ付 手動下部ローラー

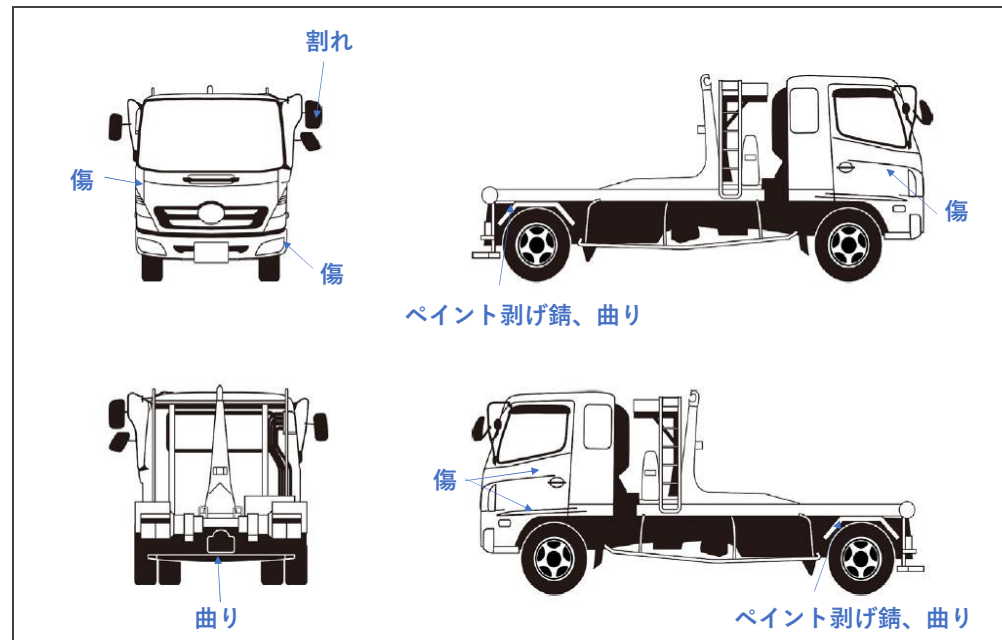
フロントガラス 飛び石有 右ガラス割れ1.5cm

修復歴 無し	修復箇所
エンジン状態 良好	ミッション、デフ状態 パワステトルクブッシュ破れ
フレーム状態 フレーム内側錆小	車輛状態 ・反射板曲り ・左ウインカーレンズ割れ
