# VEHICLE CONDITION REPORT

## 車輛状態表

| 管理No<br>G-04335 | 車名<br>ギガ | 形状<br>アルミブロック リアエアサス 4軸低床 | | |
| 初年度<br>令和元年06月 | 型式<br>2PG-CYJ77C | 車体番号<br>CYJ77C-7006665 | | |

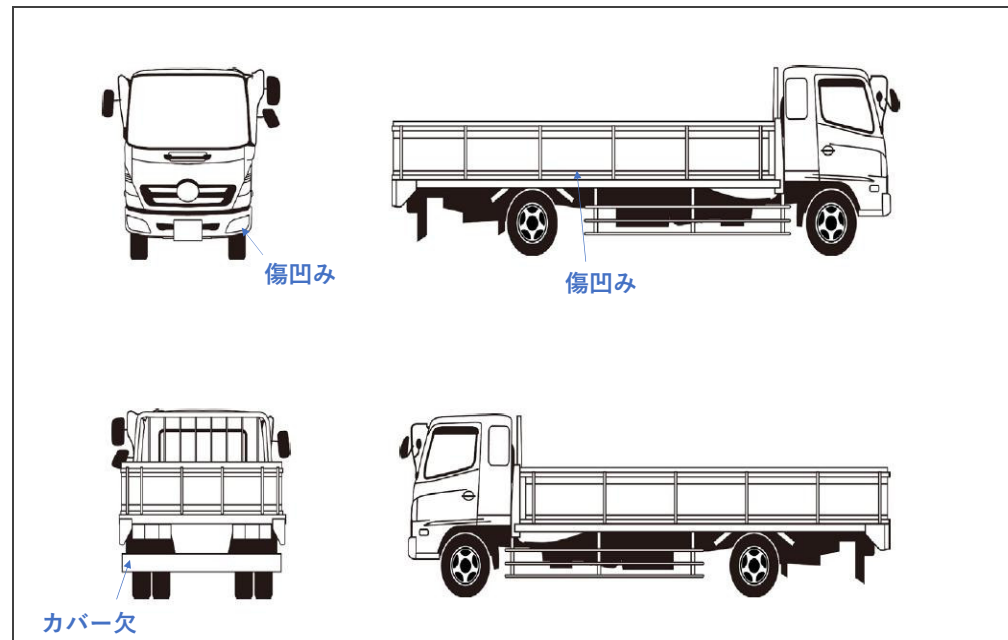
| フレーム状態<br>各所錆(錆落とし、仕上げ済) | 車輛状態<br>・ボディー各所傷凹み<br>・床一部補修跡<br>・車体右側DPDカバー凹み<br>・ヒンジ一部曲り<br>・左サイドマーカー1ヶ割れ<br>・左テールレンズ割れ |
