# VEHICLE CONDITION REPORT

## 車輦状態表

| 管理No<br>G-04331 | 車名<br>エルフ | 形状<br>低温冷凍車   パワーゲート   ワイドロング   フルフラットロー | | |

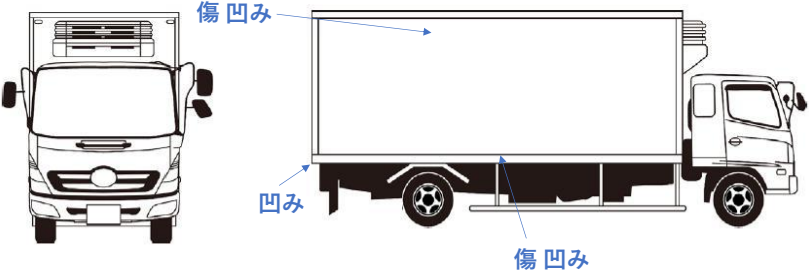
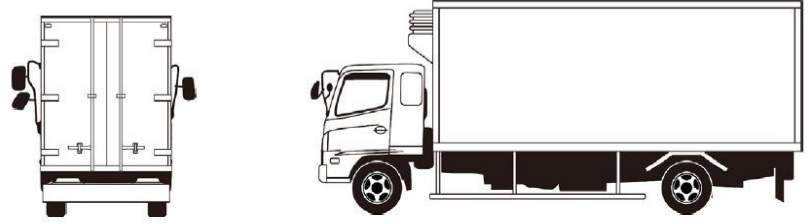
| フレーム状態<br>フレーム塗装済 | 車輦状態<br>・リア門枠凹み<br>・P/G凹み中有<br>・P/Gホイストシリンダー(上下用2本)オイル跡有<br>外気温25℃<br>スタート14.3℃→2h -3℃ |
