# VEHICLE CONDITION REPORT

## 車輛状態表

| 管理No<br>G-04847 | 車名<br>レンジャー | 形状<br>木平 ベット付 ルーフキャリア キャブハシゴ | | |
| 初年度<br>平成30年01月 | 型式<br>2KG-FD2ABA | 車体番号<br>FD2AB-103153 | | |

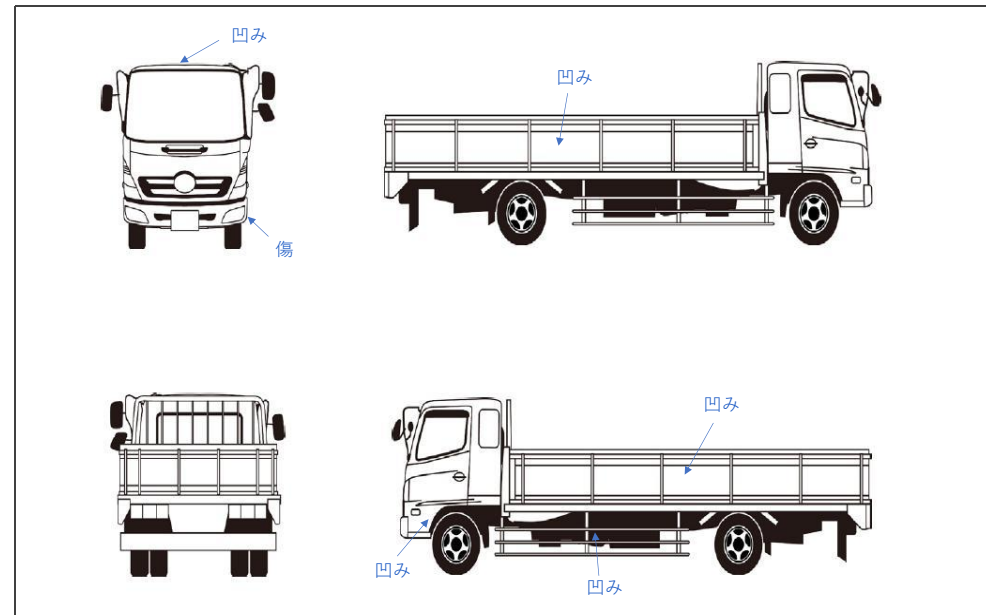
| フロントガラス<br>飛び石有 助手席側割れ (1cm未満) |

| エンジン状態<br>良好 | ミッション、デフ状態<br>右リアショックオイル漏れ<br>デフオイル漏れ |
| フレーム状態<br>良好 | 車輛状態<br>・ ボディー塗装済<br>・ 横根太割れ (1 番前)<br>・ ヘッダーパネル傷<br>・ 左キャブハシゴ曲り<br>・ フロントバンパー1部タッチペイント<br>・ 外装傷、凹み所々有<br>・ 燃料タンク凹み |
