# VEHICLE CONDITION REPORT

## 車輦状態表

| 管理No<br>G-05161 | 車名<br>クオン | 形状<br>アルミウイング リアエアサス ハイルーフ 4軸低床 | | |

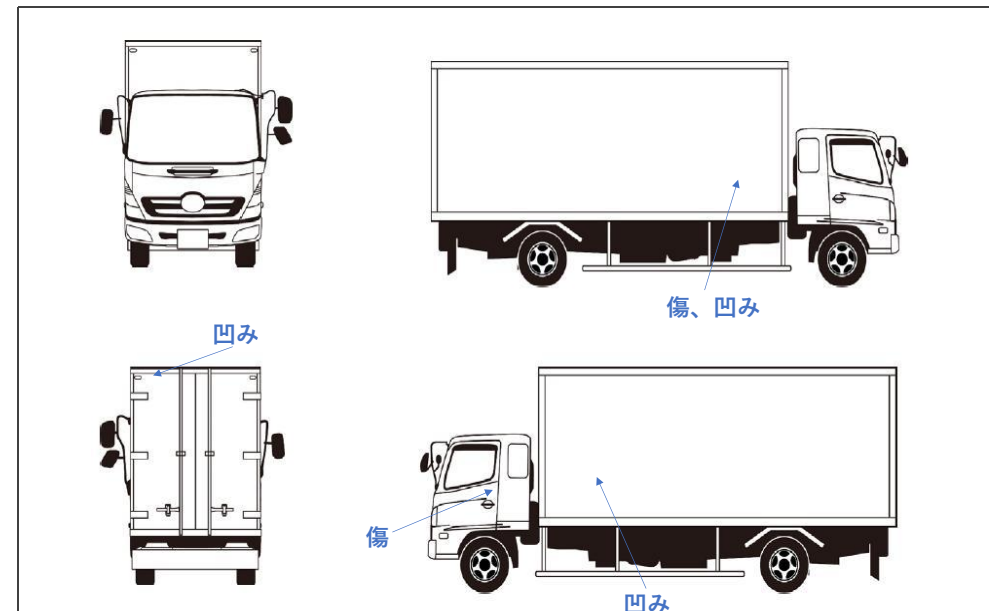
| フロントガラス<br>飛び石有 運転席側割れ(1cm以上) |

| フレーム状態<br>良好 | 車輦状態<br>・荷箱内フロントパネル凹み、傷<br>・右テールランプレンズ割れ、補修<br>・アルミホイール傷<br>・左ドア灰皿欠<br>・アオリ内側一部キレ小あり<br>・アオリ外側10cm程度のクラックあり<br>・エアサスコントローラー電源入らず |
