VEHICLE CONDITION REPORT

車輛状態表

管理No G-02058	車名 キャンター	形状 2.6t吊4段セルフクレーン 木平 高床 ワイド超ロング		
初年度 平成30年10月	型式 TPG-FEB80	車体番号 FEB80-570449		
乗員 3人	走行距離 37,982 km	最大積載量 3,350 kg	排気量 2,990 cc	車検期限 令和6年11月13日
上物 2018/7 タダノ ZE264SLHR ラジコン フックイン ハイジャッキ 3方開 スロープハンガー 横根太増し

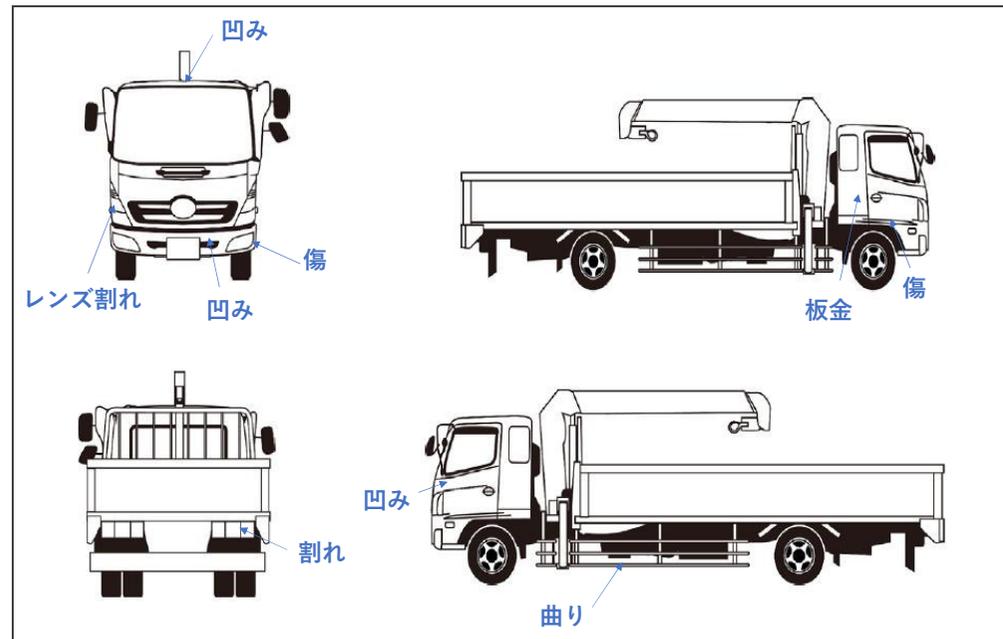
タイヤ状態(分山)

8	8							5	5	5	5					スベア		10	
8	8																			
5	5	5	5																	
スベア		10																		
フロント 225/80R17.5	リア 〃

キャブ内部
汚れ 小
シート破れ 無し

フロントガラス 良好
