VEHICLE CONDITION REPORT

車輛状態表

管理No G-02022	車名 フォワード	形状 アルミブロック ベッド付 増トン リアエアサス		
初年度 平成27年07月	型式 LPG-FTR90T2	車体番号 FTR90-7004451		
乗員 2人	走行距離 497,705 km	最大積載量 7,900 kg	排気量 5,190 cc	車検期限 抹消
上物 2015/6 藤和車体 3方開 引き出しフック7対 丸かんフック1対 鳥居、アオリ上部縞アルミ 鳥居加工

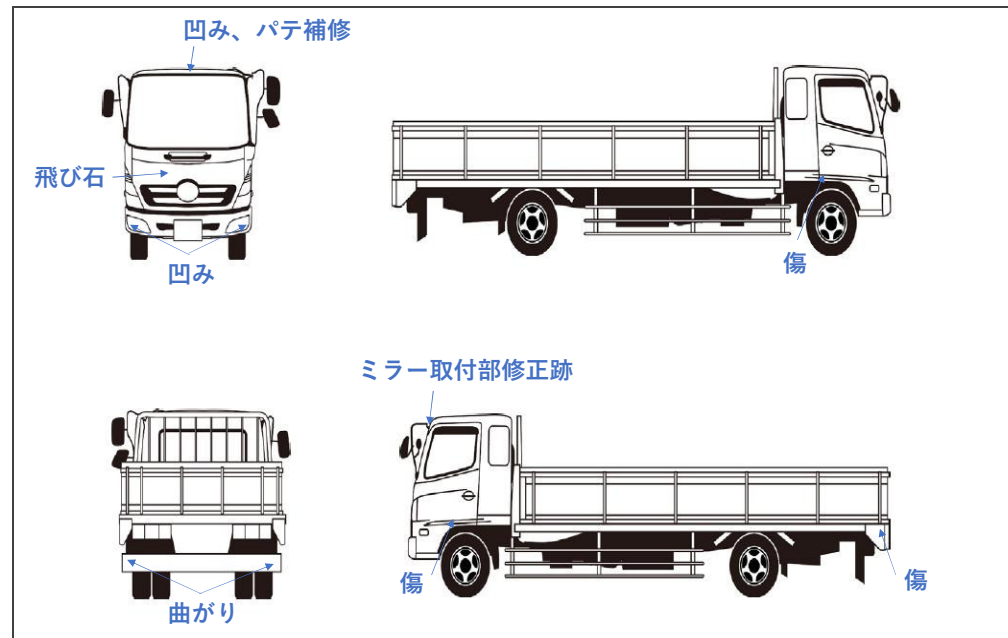
フロントガラス 飛び石有 Fガラス割れ2cm

修復歴 無し	修復箇所
エンジン状態 E/Gブレ小	ミッション、デフ状態 クラッチカタカタ音 (踏むと消える) MTオイル滲み
フレーム状態 後方錆小	車輛状態 ・一部横根太折れ、割れ ・上物フロア一部補修跡 ・アオリ内切れ穴 ・AC冷え弱い ・ボディー各所傷凹み ・サイドマーカー1部不灯
