VEHICLE CONDITION REPORT

車輛状態表

管理No G-02142	車名 エルフ	形状 高所作業車		
初年度 平成30年03月	型式 TPG-NKR85AN	車体番号 NKR85-7070750		
乗員 3人	走行距離 86,862 km	最大積載量 200 kg	排気量 2,990 cc	車検期限 抹消
上物 2018/3 アイチ SH10A 電工仕様 作業高さ9.9m 絶縁バケット200kg

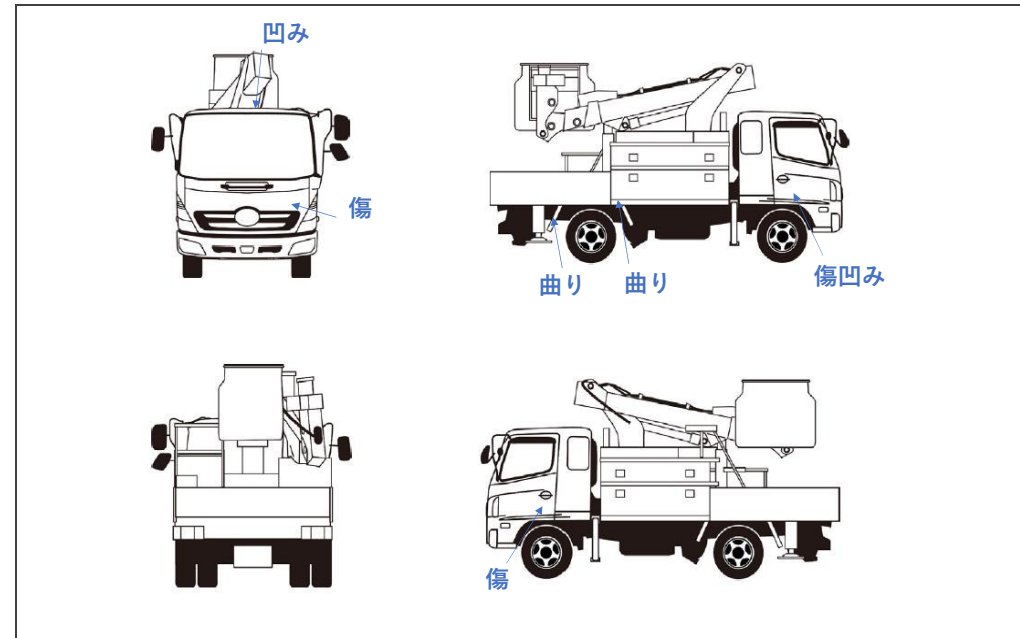
キャブ内部
汚れ 小
シート破れ 有り

フロントガラス 飛び石有

修復歴 有り	修復箇所 右Fピラー修正、凹み
-----------	--------------------

エンジン状態 エンジンオイル滲み	ミッション、デフ状態 良好
---------------------	------------------

フレーム状態 良好	車輛状態 <ul style="list-style-type: none"> ・左右キャブステップ凹み ・キャブバックパネル傷 ・上物下パネル操作時左旋回不良 (バケット内操作は出来る) ・ブーム先カバー凹み ・バケット割れ穴
--------------	--
