VEHICLE CONDITION REPORT

車輛状態表

管理No G-01844	車名 フォワード	形状 冷凍ウイング ベッド付 リアエアサス		
初年度 平成31年03月	型式 2PG-FRR90T2	車体番号 FRR90-7139738		
乗員 2人	走行距離 521,782 km	最大積載量 2,000 kg	排気量 5,190 cc	車検期限 令和7年07月25日
上物 2013/4 菱重 TDJ35A-L2 エバハウス -30℃設定 2013/5 トランテックス 造りボディー ステンレスボディー リア観音扉 床キーストン 断熱50mm ラッシング2段 精工ラック サイドバンパー、リアフェンダー、ボデー枠、蝶番、ハンマーロック、荷箱Fパネル、リア観音扉ステンレス

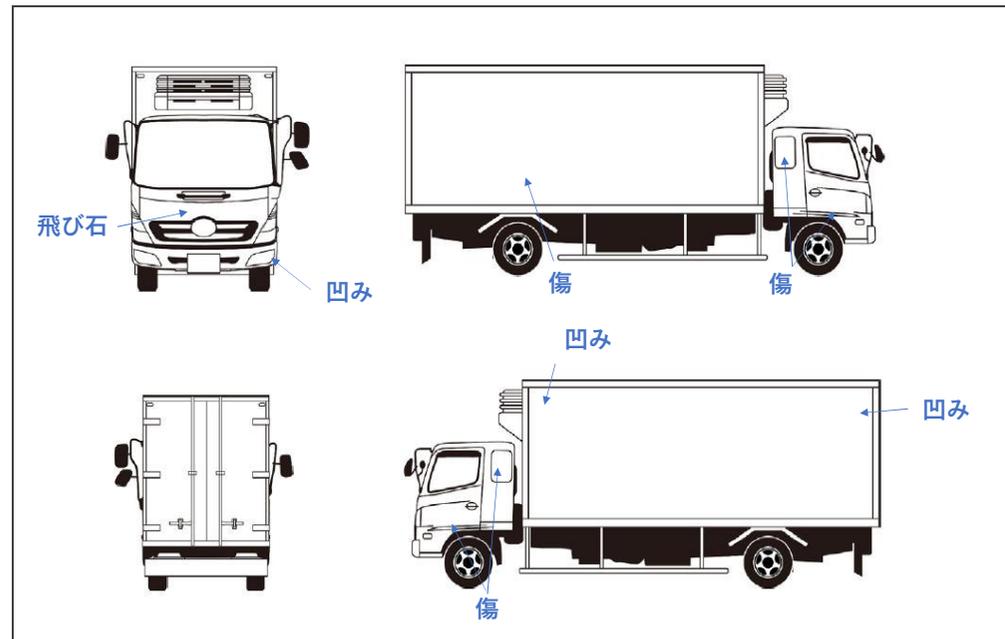
キャブ内部	
汚れ	中
シート破れ	有り

フロントガラス 飛び石有

フレーム状態 各所錆(錆落とし、仕上げ済み)	車輛状態 ・荷箱内パネル傷凹み ・一部横根太錆、錆穴小 ・アオリ内張り傷凹み ・燃料タンク凹み ・自社載せ替え
---------------------------	--
