VEHICLE CONDITION REPORT

車輛状態表

管理No G-02232	車名 エルフ	形状 2.9t吊3段クレーン アルミブロック 標準ロング 高床		
初年度 令和元年06月	型式 TPG-NKR85R	車体番号 NKR85-7084229		
乗員 3人	走行距離 90,292 km	最大積載量 3,450 kg	排気量 2,990 cc	車検期限 抹消
上物 2019/6 ユニック URG293 フックイン ラジコン リアアウトリガー 差し違いアウトリガー 3方開 ロープ穴3対 床鉄

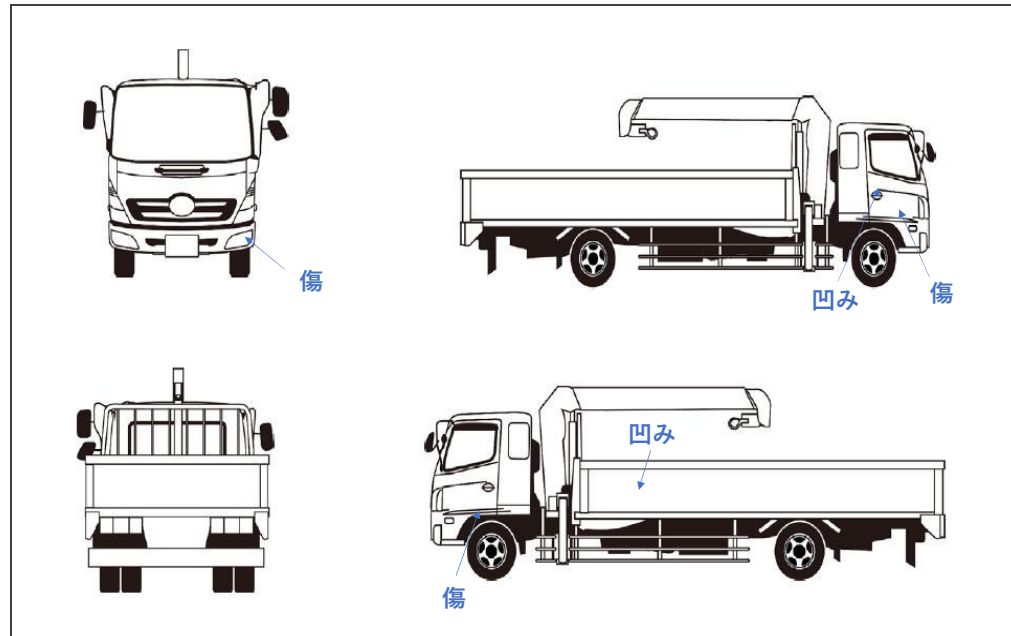
フロントガラス 飛び石有

修復歴 無し	修復箇所
-----------	------

エンジン状態 E/Gオイルにしみ インテークパイプ錆	ミッション、デフ状態 良好
----------------------------------	------------------

フレーム状態 各所錆(錆落とし、仕上げ済)	車輛状態 ・ボデー各所傷凹み
--------------------------	-------------------
