# VEHICLE CONDITION REPORT

## 車輛状態表

| 管理No<br>G-02280 | 車名<br>デュトロ | 形状<br>木平 標準ロング 全低床 | | |
| 初年度<br>令和元年05月 | 型式<br>TKG-XZU655M | 車体番号<br>XZU655-0011133 | | |

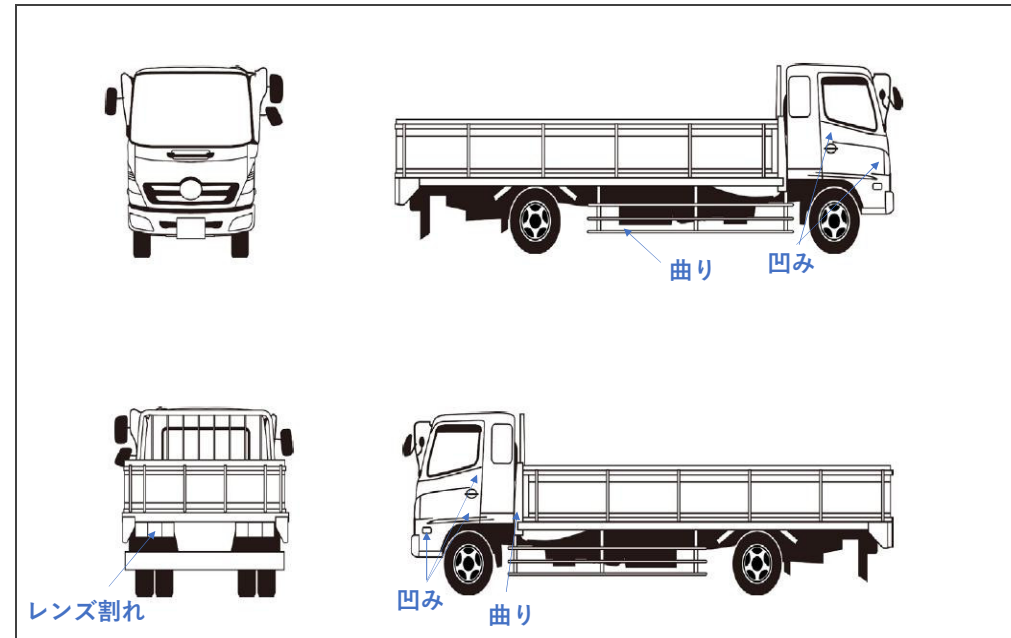
| フロントガラス<br>飛び石有 |

| フレーム状態<br>所々錆小 | 車輛状態<br>・ボディー各所凹み<br>・キャブバックパネル凹み<br>・左Fピラー凹み小<br>・アオリ内板傷一部割れ小<br>・床板張り替え済<br>・キャブ、ボディーオールペン済 |
