VEHICLE CONDITION REPORT

車輛状態表

管理No G-02442	車名 フォワード	形状 強化ダンプ ベッドレス		
初年度 平成27年06月	型式 TKG-FRR90S2	車体番号 FRR90-7080150		
乗員 3人	走行距離 101,101 km	最大積載量 3,650 kg	排気量 5,190 cc	車検期限 抹消
上物 2015/5 新明和 DR4-0003SY 電動コボレーン

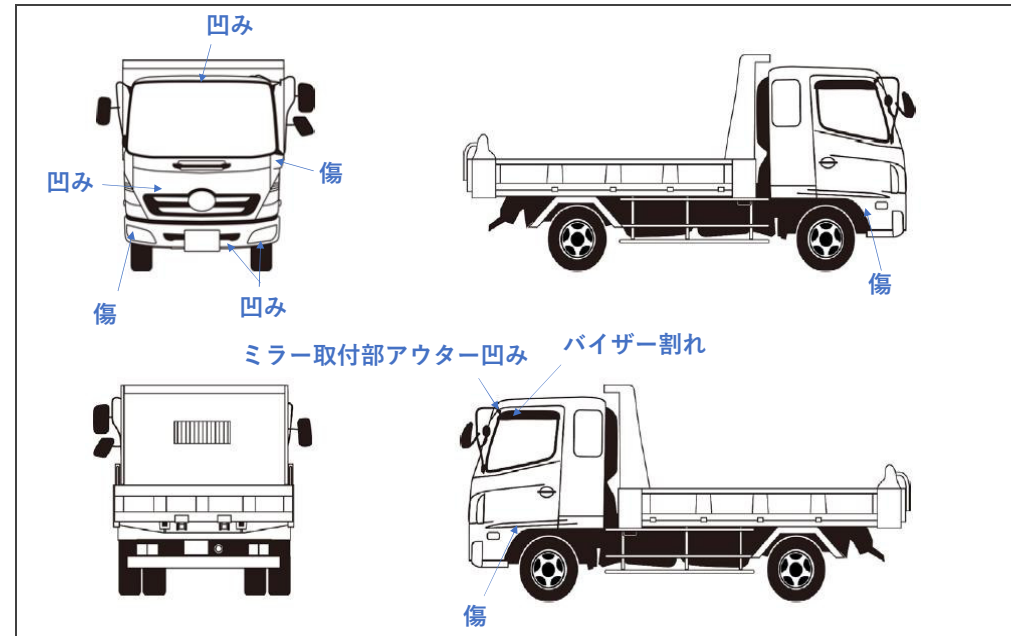
キャブ内部
汚れ 中
シート破れ 無し

フロントガラス 飛び石有

エンジン状態 エンジンブレ小	ミッション、デフ状態 良好
-------------------	------------------

フレーム状態 良好	車輛状態 ・リアフェンダー凹み ・コボレーンシート破れ ・ボディー各所傷凹み
--------------	--
