VEHICLE CONDITION REPORT

車輛状態表

管理No G-02409	車名 エルフ	形状 高所作業車		
初年度 平成22年02月	型式 BDG-NKR85N	車体番号 NKR85-7009549		
乗員 3人	走行距離 37,664 km	最大積載量 200 kg	排気量 2,990 cc	車検期限 抹消
上物 2010/1 タダノ AT-121TG 12m バケツ200kg アワメーター3905h

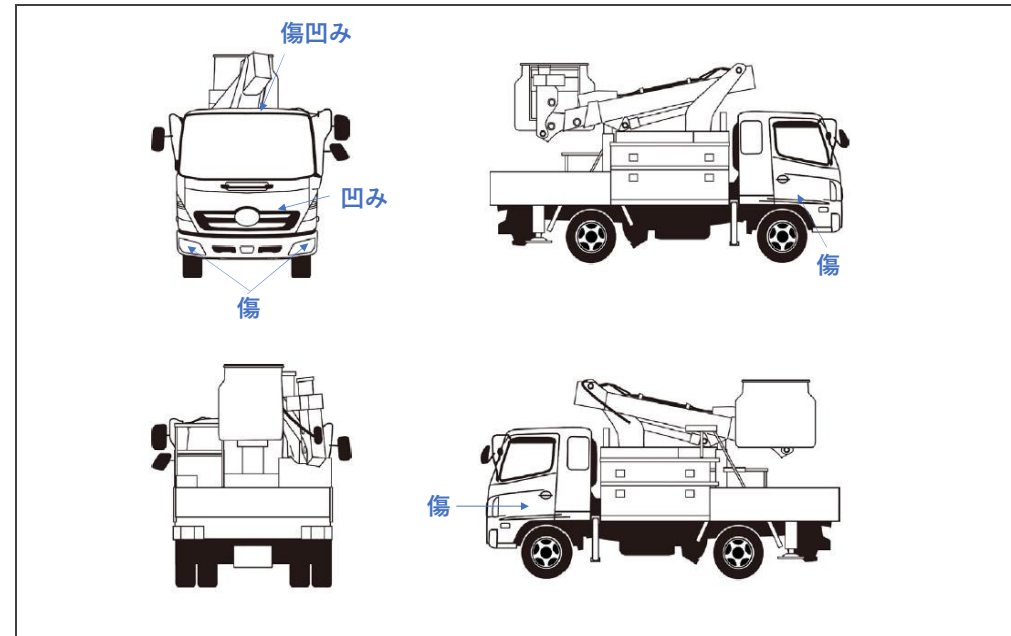
フロントガラス 飛び石有

エンジン状態 オイルパン、エンジンF側オイルしみ	ミッション、デフ状態 良好
-----------------------------	------------------

フレーム状態 内側錆小	車輛状態 ・バケツ傷凹み ・上物各所傷、ペンキ付着
----------------	---------------------------------
