# VEHICLE CONDITION REPORT

## 車輛状態表

管理No G-02401	車名 エルフ	形状 強化ダンプ フルフラットロー		
初年度 平成26年09月	型式 TKG-NKR85AN	車体番号 NKR85-7040617		
乗員 3人	走行距離 59,846 km	最大積載量 2,000 kg	排気量 2,990 cc	車検期限 抹消
上物 2014/8 新明和 DR2-0110SY 電動コボレーン ロックピン

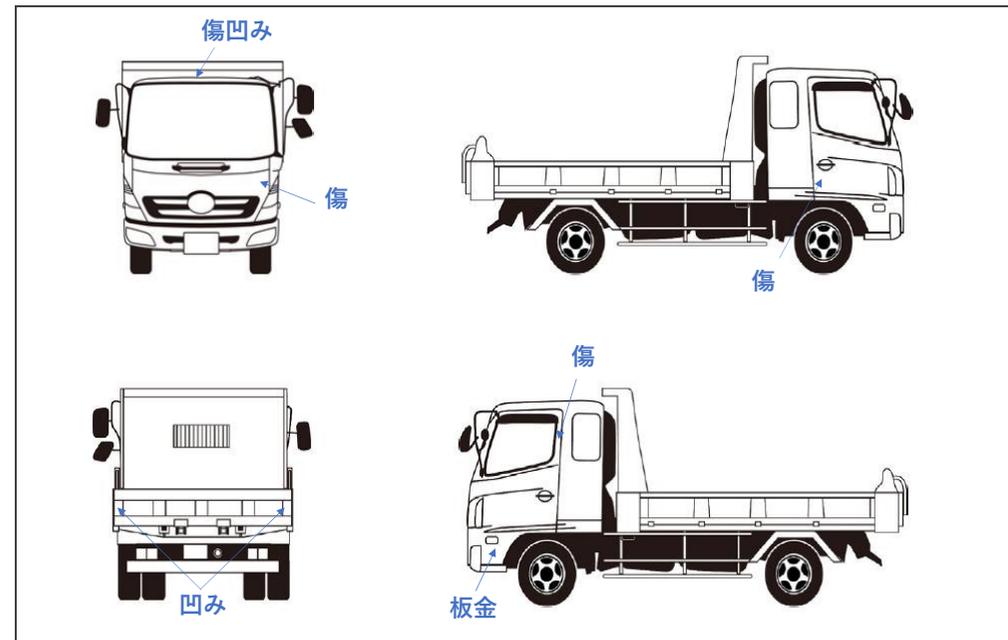
フロントガラス 飛び石有
-----------------

フレーム状態 良好	<b>車輛状態</b> <ul style="list-style-type: none"> <li>・ ボディー各所傷凹み</li> <li>・ キャブバックパネル傷</li> <li>・ コボレーンシート破れ</li> <li>・ ロックピン欠1つ</li> <li>・ リアフェンダー凹み</li> </ul>
--------------	--
