# VEHICLE CONDITION REPORT

## 車輛状態表

管理No G-02282	車名 コンドル	形状 アームロール パッカーコンテナ付 ベッドレス		
初年度 平成17年03月	型式 PK-PK36A	車体番号 PK36A-00058		
乗員 2人	走行距離 252,137 km	最大積載量 7,100 kg	排気量 6,400 cc	車検期限 抹消
上物 2016/6 新明和 CNA8-59G プレス式 7.5立米 汚水タンク 連続スイッチ 2015/3 新明和 CCA47-20GK ツインホイスト キャブ裏デッキ 手動下部ローラー コンテナ自重2970kg

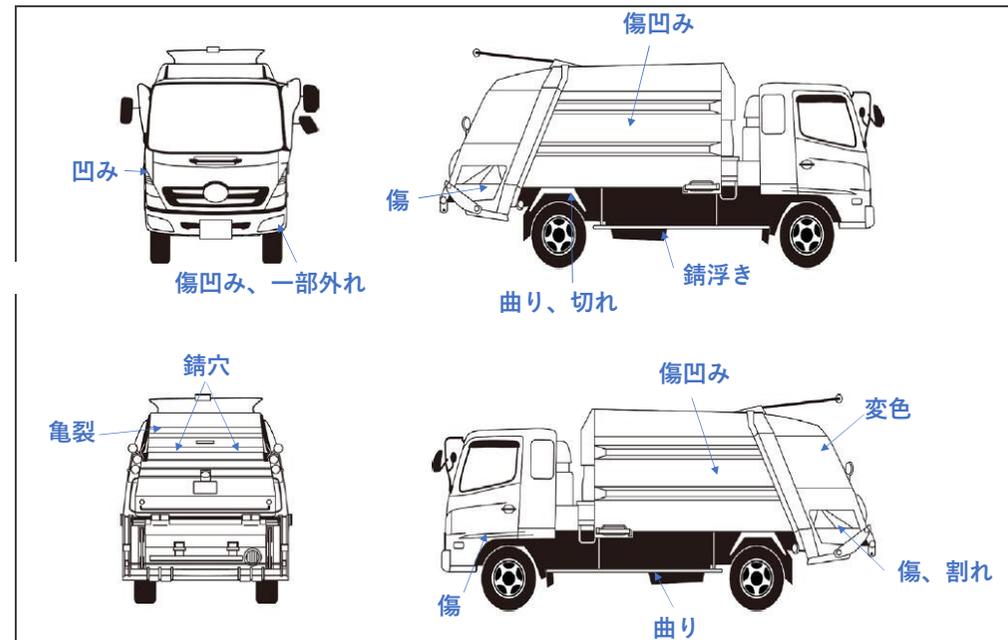
フロントガラス 飛び石有
-----------------

フレーム状態 良好	<b>車輛状態</b> <ul style="list-style-type: none"> <li>・アームロールコントロールスイッチ、パッカーコントロールスイッチ反応悪い</li> <li>・荷箱側サブフレーム凹み</li> <li>・排出板凹み・プレス板切れ穴</li> <li>・箱キャブ裏扉錆穴</li> <li>・作業油タンク、燃料タンク凹み</li> <li>・汚水タンク錆穴</li> <li>・電格ミラー不良</li> <li>・AC風弱い、冷え弱い</li> <li>・右PWスイッチ取付不良</li> </ul>
--------------	---
