VEHICLE CONDITION REPORT

車輛状態表

管理No G-02210	車名 スーパーグレート	形状 冷凍ウイング 4軸低床 リアエアサス		
初年度 平成28年07月	型式 QPG-FS64VZ	車体番号 FS64VZ-520807		
乗員 2人	走行距離 651,535 km	最大積載量 12,100 kg	排気量 12,800 cc	車検期限 抹消
上物 2016/5 菱重 TU100SA-CNF サブエンジン式 エバハウス -35°C設定 スタンバイ(コード欠) 2016/5 日本トレクス リア観音扉 ラッシング3段 床縞アルミ 断熱55mm 蝶番、ロックハンドル、精工ラック、リア門、ロックハンマー、ステンレス

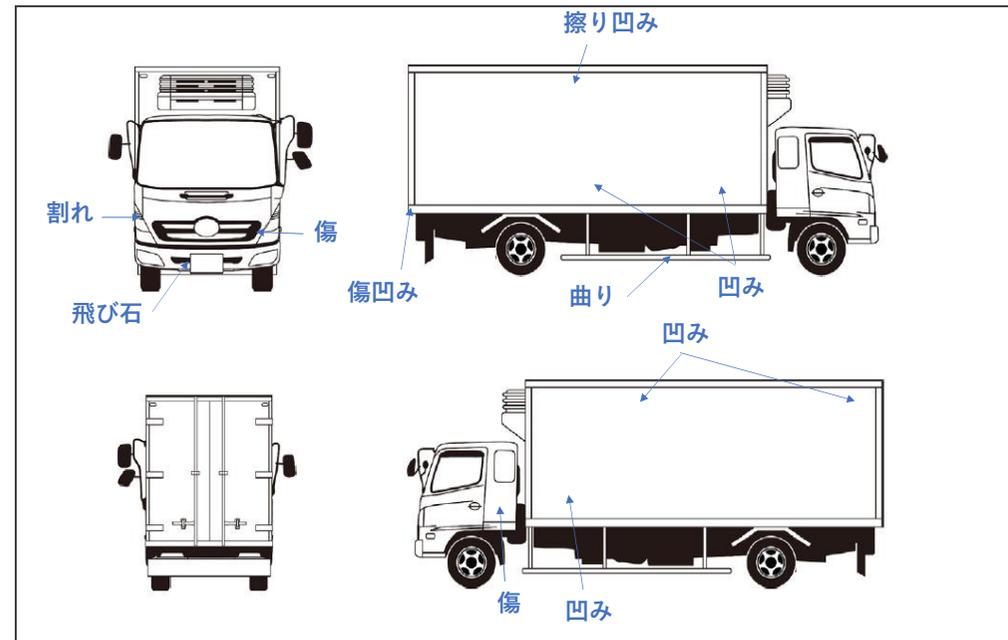
キャブ内部 汚れ	中
シート破れ	有り

フロントガラス 飛び石有

修復歴 無し	修復箇所
エンジン状態 各インジェクター、オイルパンオイル滲み	ミッション、デフ状態 良好
フレーム状態 内側所々錆小	車輛状態 ・Fインナーパネル凹み ・右Fコーナーパネル取付不良 ・荷箱内パネル傷凹み ・右アオリ上部カバー割れ、凹み ・キーレス不良 ・看板跡 ・スタート +17°C→1h -4°C→2h -15.4°C
